EVALUASI KERUSAKAN PERMUKAAN JALAN DENGAN METODE *PAVEMENT CONDITION INDEX (PCI)* PADA RUAS JALAN ISIMU - PAGUYAMAN

Lokasi penelitian pada ruas jalan nasional Isimu – Paguyaman km 31 – km 41 Kabupaten Gorontalo.

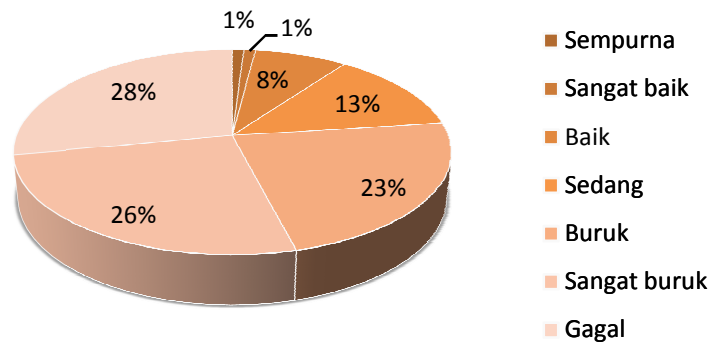
Gambar 2 Perbandingan Nilai Kondisi Kerusakan.

Dari hasil perhitungan nilai PCI rata-rata ruas jalan Isimu – Paguyaman adalah 26,22 dengan kondisi buruk (*poor*) seperti terlihat pada Tabel 2. Perbandingan tingkat keparahan kerusakan ruas jalan dari keseluruhan unit sampel adalah 1% pada kondisi sempurna, 1% kondisi sangat baik, 8% pada kondisi baik, 13% pada kondisi sedang, 23% pada kondisi buruk, 26% pada kondisi sangat buruk, dan 28 % pada kondisi gagal. Perbandingannya ditunjukkan dalam Gambar 2.

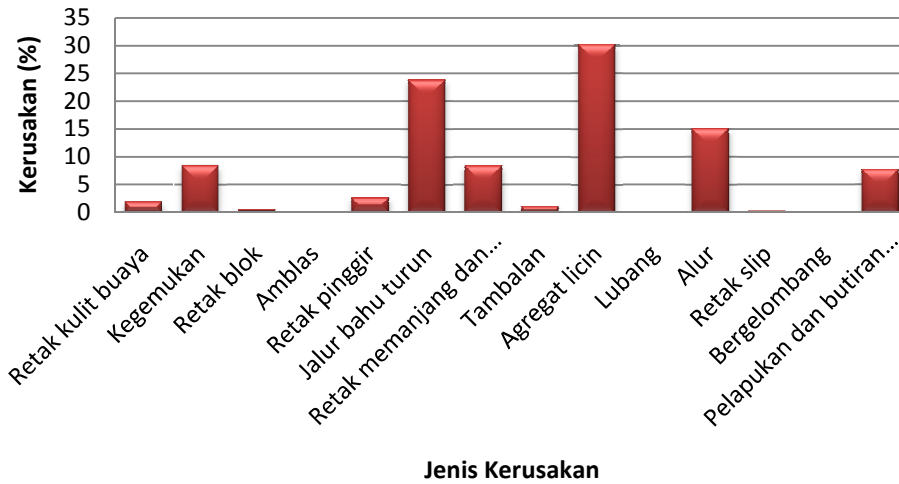
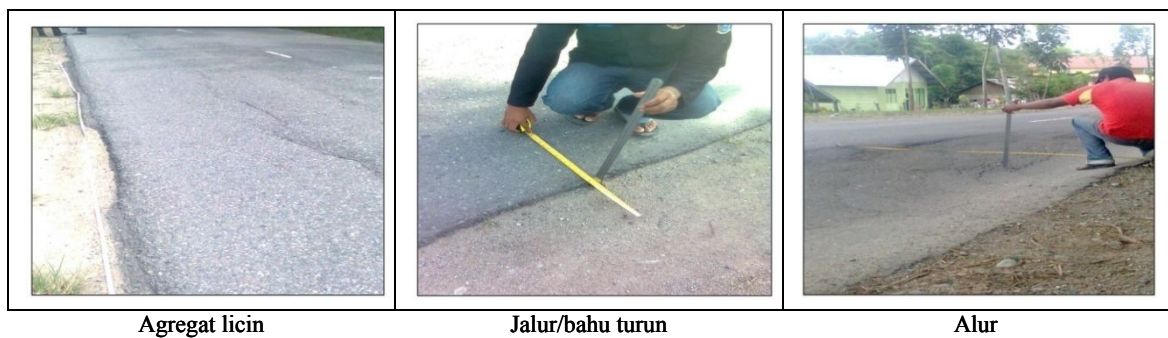
Gambar 3 Perbandingan Jenis Kerusakan.

Kerusakan yang terjadi pada ruas jalan Isimu – Paguyaman luas keseluruhannya adalah 41.940,11m². Jenis kerusakan yang banyak terjadi adalah agregat licin dengan luasan kerusakan 12.671,94 m² (30,21%) kemudian jalur bahu turun dengan panjang kerusakan 10.009,36 m (22,24%) kerusakan alur juga banyak terjadi dengan luasan kerusakan 6.319,02 m² (14,04%). Prosentase kerusakan dari masing-masing jenis kerusakan dapat dilihat pada Tabel 3.

Prosentase kerusakan dari masing-masing jenis kerusakan dapat dilihat pada Gambar 3.

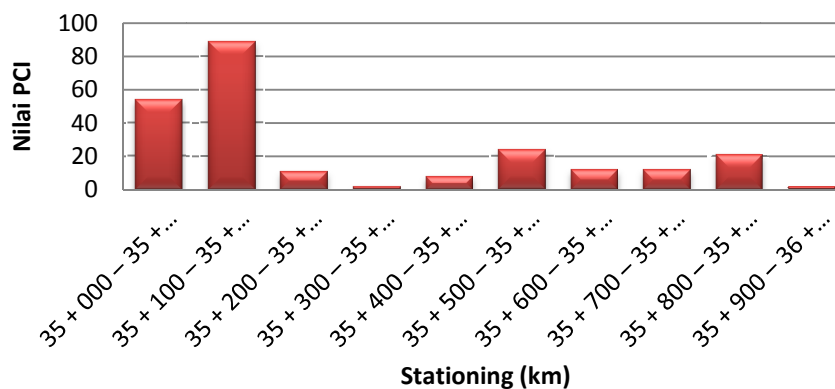
Gambar 4 Nilai *PCI* pada Sta. 35 + 000 – Sta. 36 + 000.

Gambar 4, 5, dan 6 menunjukkan nilai PCI paling rendah pada sta.35 + 000 – sta.38 + 000.

Ruas jalan Isimu – Paguyaman yang mengalami kerusakan cukup parah ini disebabkan oleh karena *overloading*. Jalur ini merupakan jalur trans Sulawesi dan satu-satunya jalan yang menghubungkan antara Provinsi Sulawesi Utara – Gorontalo – Sulawesi Tengah – Sulawesi Selatan yang memiliki frekuensi lalu-lintas yang cukup tinggi. Ditambah lagi dengan tidak adanya saluran drainase di sepanjang ruas jalan ini, sehingga menyebabkan timbulnya banyak genangan pada saat hujan. Selain itu, di sekitar ruas jalan ini juga terdapat pabrik gula terbesar di Provinsi Gorontalo yang menggunakan jalur ini sebagai jalur utama pendistribusian gula ke beberapa tempat di Gorontalo.
