EVALUASI TINGKAT KERUSAKAN PERMUKAAN JALAN ISIMU - PAGUYAMAN BERDASARKAN METODE PAVEMENT CONDITION INDEX (PCI)

Fadly Achmad, Fakih Husnan, Nurfirman Mali

Jurusan Teknik Sipil, Fakultas Teknik, Universitas Negeri Gorontalo

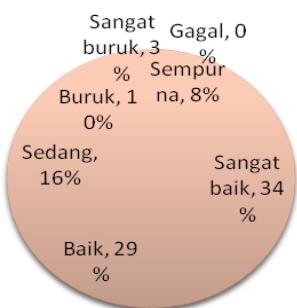
Dari hasil perhitungan nilai *PCI* rata-rata ruas jalan Isimu – Paguyaman adalah 26,22 dengan kondisi buruk (*poor*) seperti terlihat pada Tabel 2. Perbandingan tingkat keparahan kerusakan ruas jalan dari keseluruhan unit sampel adalah 1% pada kondisi sempurna, 1% kondisi sangat baik, 8% pada kondisi baik, 13% pada kondisi sedang, 23% pada kondisi buruk, 26% pada kondisi sangat buruk, dan 28 % pada kondisi gagal. Perbandingannya ditunjukkan dalam Gambar 2.

Gambar 2. Perbandingan Nilai Kondisi Kerusakan.

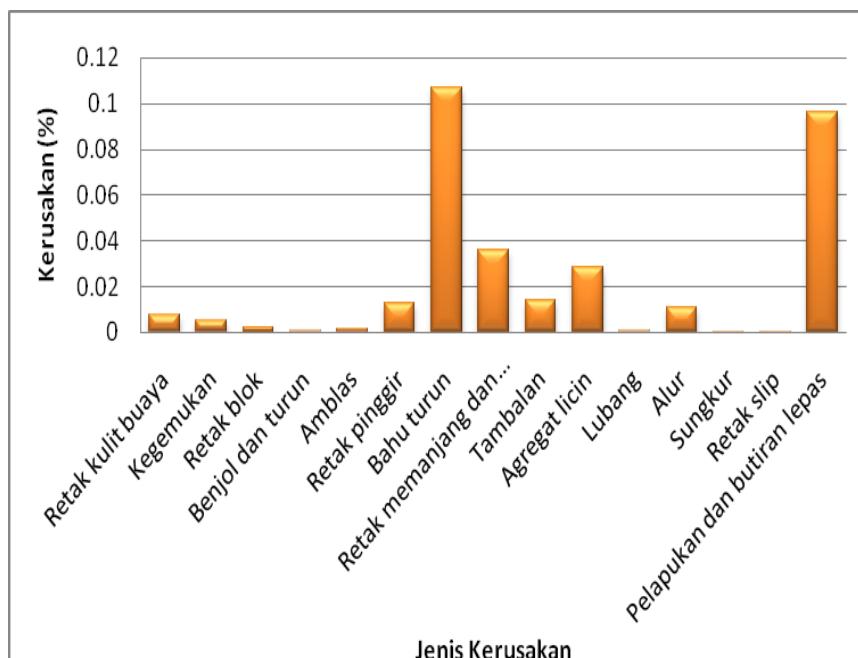
Jenis kerusakan yang paling dominan adalah bahu turun sepanjang 4.809,25 m (10,69%), pelapukan dan butiran lepas dengan luasan 4.341,34 m² (9,65%), dan retak memanjang dan

melintang sepanjang 1.615,40 m (3,59%). Prosentase kerusakan dari masing-masing jenis kerusakan dapat dilihat pada Tabel 3.

Gambar 3. Perbandingan Jenis Kerusakan.

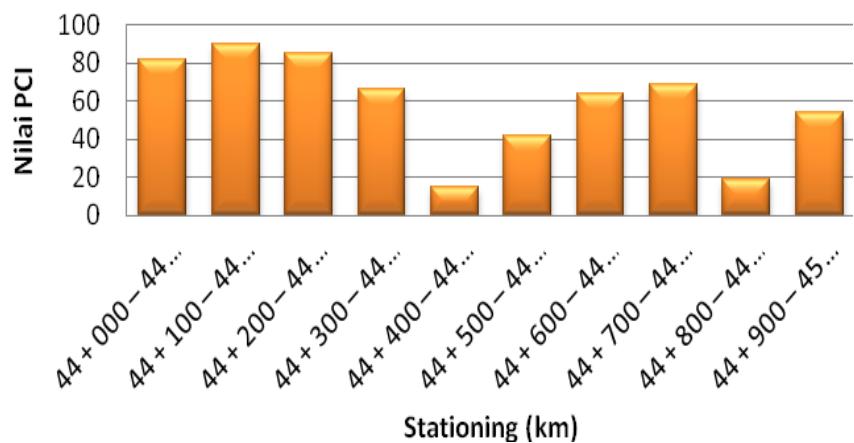
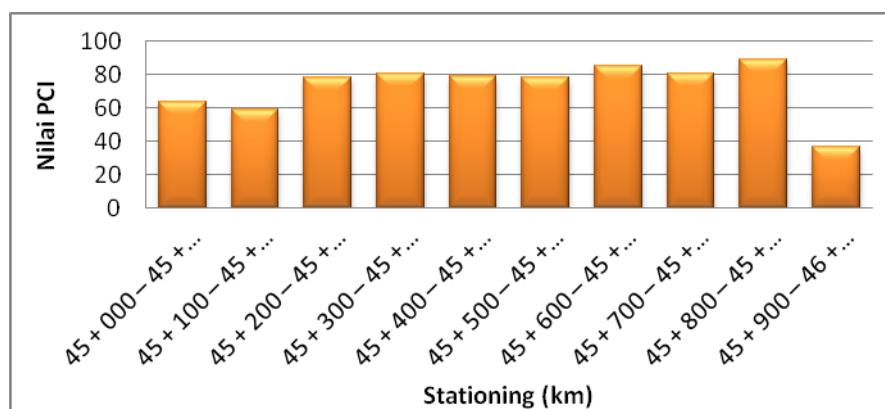
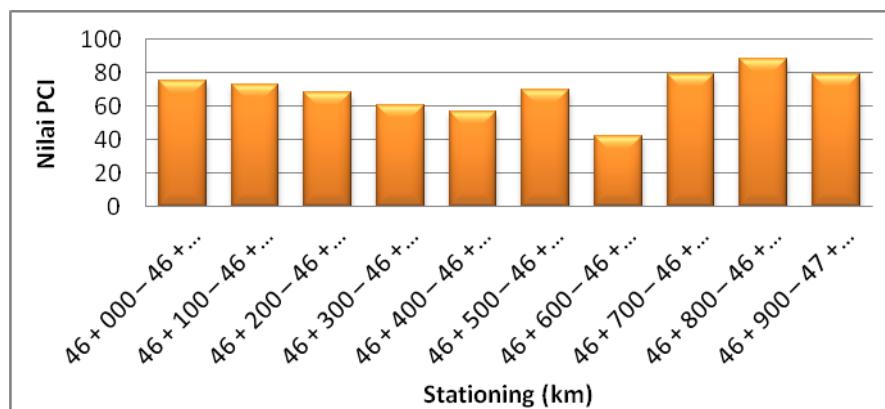
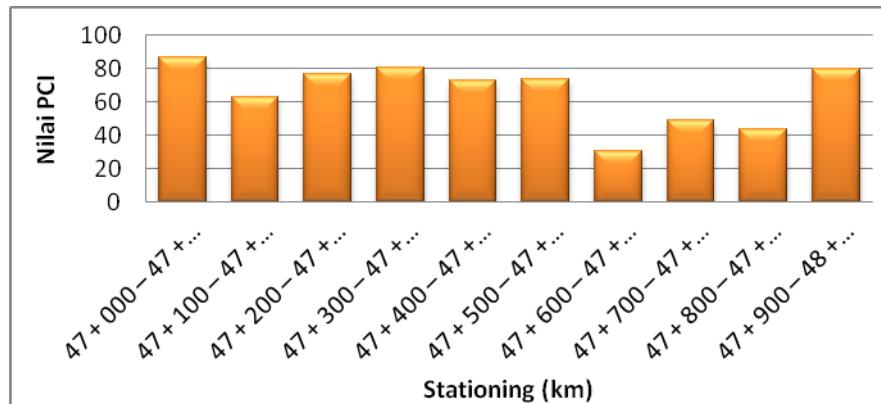
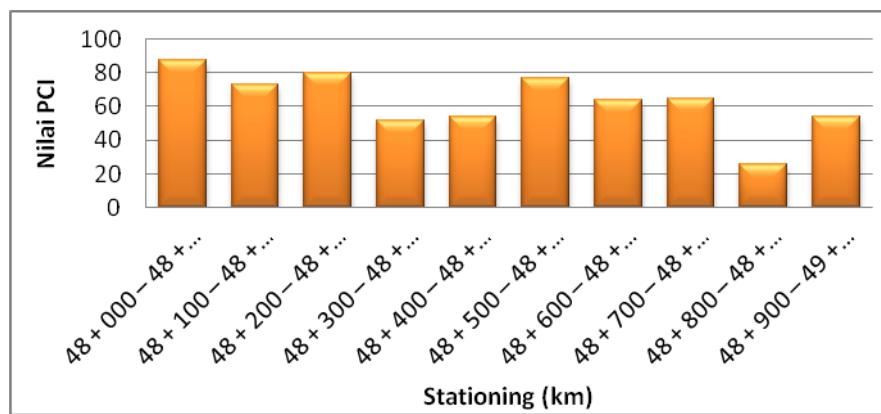
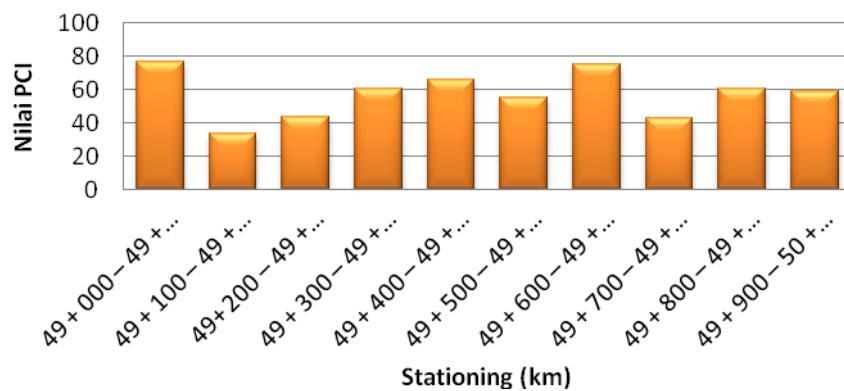
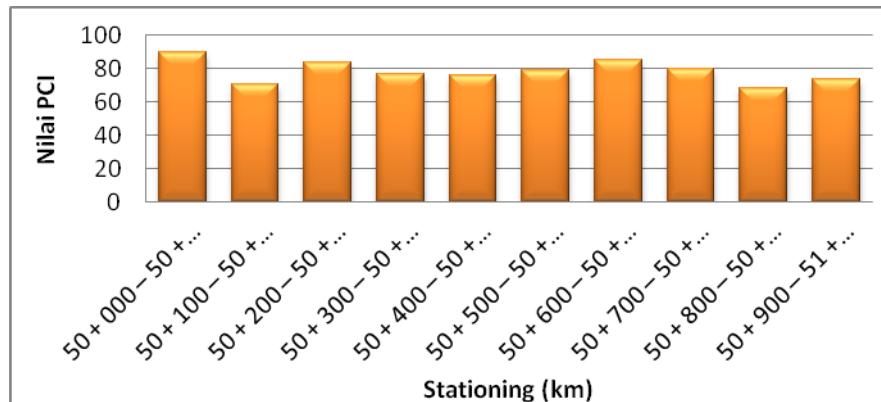
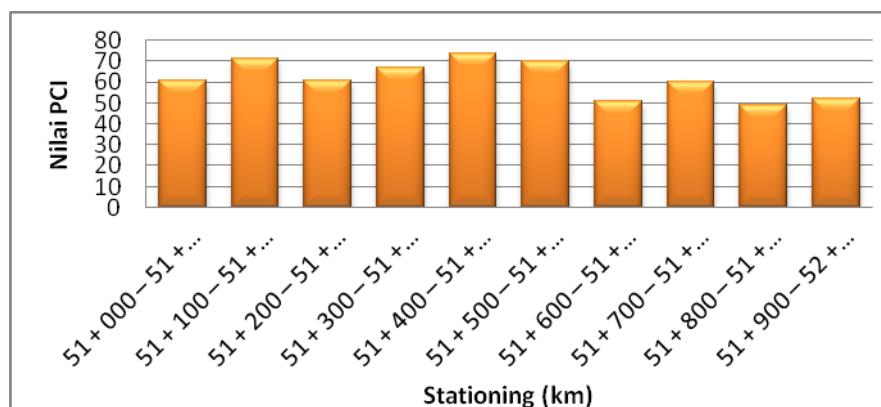
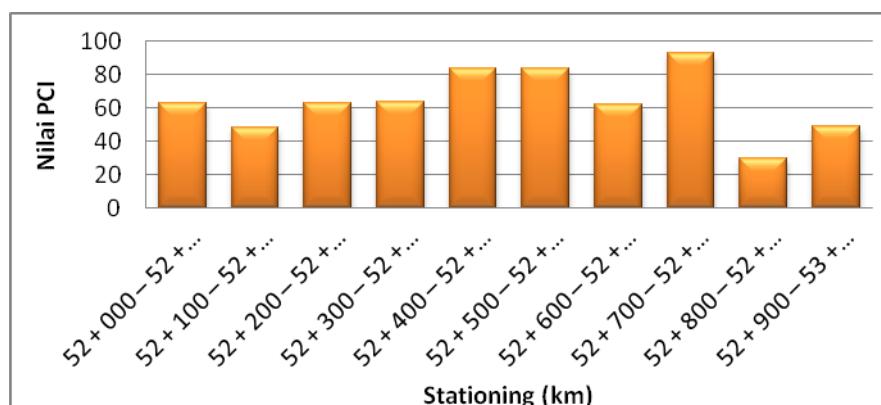
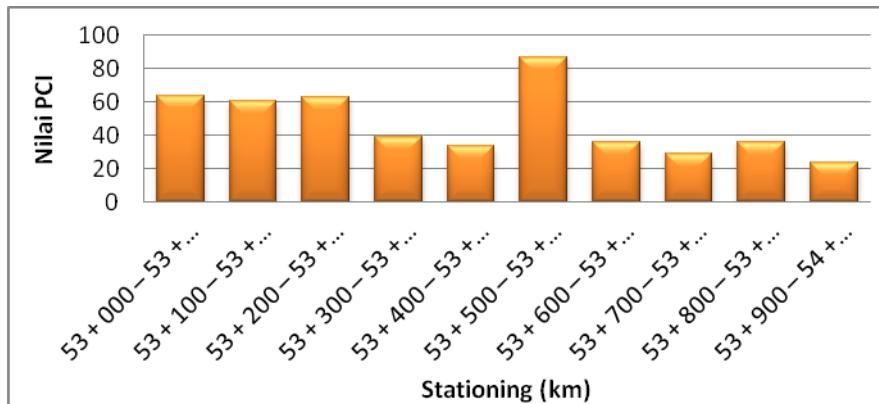
Gambar 4 sampai dengan Gambar 13 menunjukkan nilai *PCI* dari masing-masing *stationing*. Jenis kerusakan yang paling dominan adalah bahu turun sebesar 10,69%. Adapun faktor penyebabnya adalah bahu jalan dibangun dengan material yang kurang tahan terhadap erosi dan abrasi, penambahan lapis permukaan tidak diikuti penambahan permukaan bahu jalan. Disamping itu kerusakan lain yang cukup signifikan adalah pelapukan dan butiran lepas yang luasnya mencapai 9,65%. Adapun faktor penyebabnya adalah karena lapisan permukaan sudah aus karena melemahnya bahan pengikat.

1. Bahu turun,
 - Peninggian bahu jalan dengan menghamparkan material yang memenuhi spesifikasi bahu jalan.
 - Mengganti material bahu jalan yang jelek dengan material yang memenuhi spesifikasi bahu jalan.
 - Jika penyebabnya drainase yang buruk, maka dibuatkan drainase yang baik.
2. Pelapukan dan butiran lepas,

Perawatan permukaan dengan menggunakan keping penutup (*chip seal*) atau penutup larutan (*slurry seal*).
