TINJAUAN LONGSORAN PADA RUAS JALAN AKSES - PELABUHAN GORONTALO

Fadly Achmad

Kepala Laboratorium Teknik Sipil

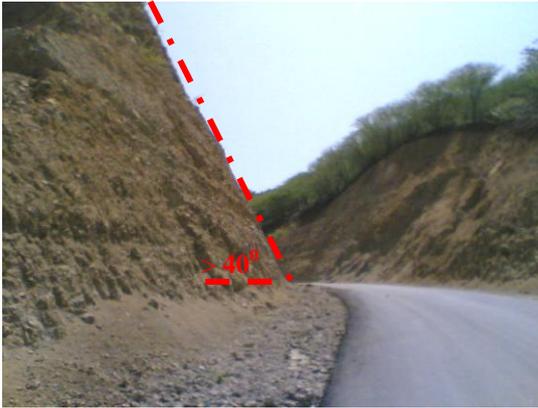
Gambar 1. Kondisi geomorfologi yang sangat curam (Foto dok. Achmad).

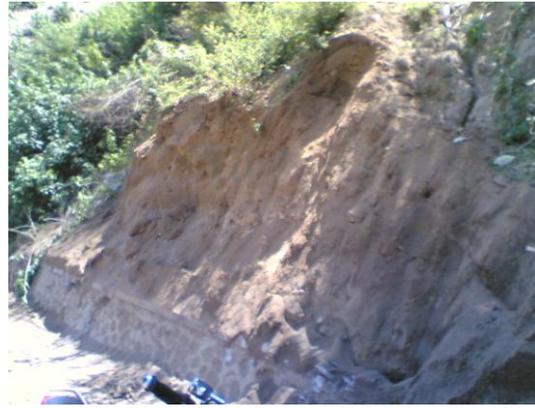
Gambar 2. Kondisi tanah residual penyusun lereng (Foto dok. Achmad).

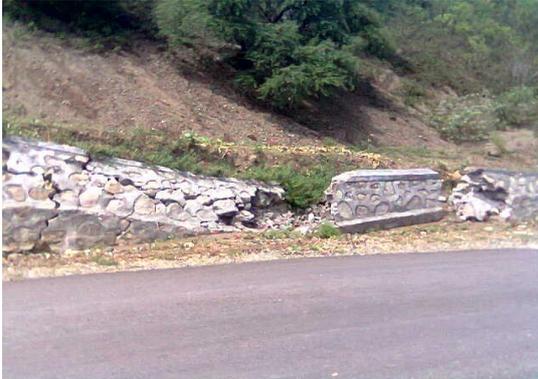
Penyebab lain adalah tidak berfungsinya sistem drainase yang berupa parit samping di sepanjang tepi jalan karena tertutup oleh material dari atas lereng yang dibawa oleh air, akibatnya air menggerus kaki lereng dan bangunan-bangunan penahan tanah. *Subdrain* yang ada juga tidak efektif karena selain letaknya kurang dalam, *filter*nya tersumbat oleh material. Ditambah lagi dengan adanya aktivitas penambangan material di kaki lereng yang memicu terjadinya longsoran. Masyarakat disini memanfaatkan batuan-batuan yang ada di sekitar lereng untuk bahan bangunan dan sebagian lagi dijual. Aktivitas ini jika terus dibiarkan, akan sangat berbahaya terutama bagi keselamatan warga penambang, dan tentunya akan memicu terjadinya longsoran yang lebih besar. Sebagian longsoran sudah

Gambar 4. Keruntuhan dinding penahan tanah (Foto dok. Achmad).

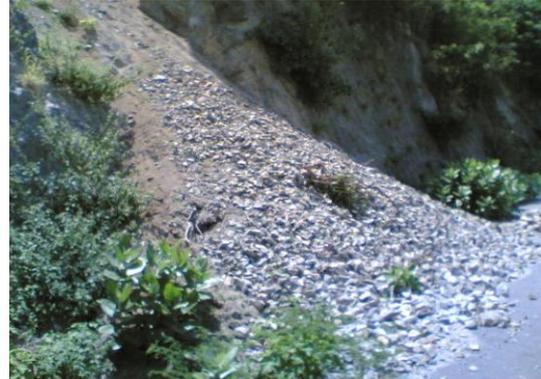
Gambar 5. Aktivitas penambangan di kaki lereng (Foto dok. Achmad).

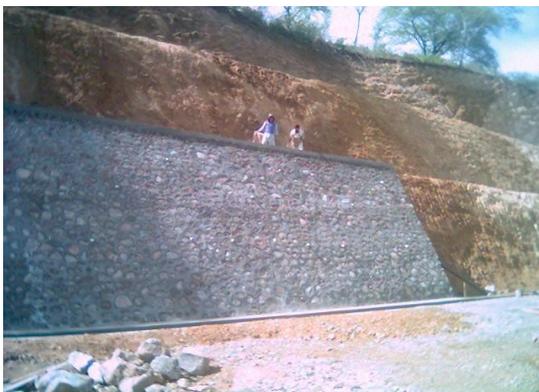
Penanggulangan yang sudah dilakukan adalah dengan membangun dinding penahan tanah, pembuatan bronjong, pembuatan sistem drainase, pembuatan kolam olakan, pemasangan geotekstil. Pembuatan bangunan-bangunan perkuatan ini tidak banyak membantu mengatasi masalah longsor, karena sering digerus oleh air hujan yang mengalir disepanjang bahu jalan dan menggerus kaki lereng. Sistem drainase di sepanjang badan jalan rata-rata tertutup oleh material-material yang berasal dari atas lereng yang terbawa oleh aliran air. Sehingga air hujan dengan cepatnya berinfiltrasi kedalam tanah. Pemasangan geotekstil disepanjang kaki lereng tidak banyak membantu karena menurut pengamatan penulis, hampir semua pemasangan geotekstil berada di atas bidang longsor (tidak menumpu pada tanah keras). Hal ini bisa dilihat dari kondisi bantalan-bantalan yang sudah mengalami pergeseran, penurunan dan tidak lagi beraturan meskipun umur pelaksanaan baru mencapai satu tahun.

Gambar 6. Penanganan dengan dinding penahan tanah (Foto dok. Achmad).

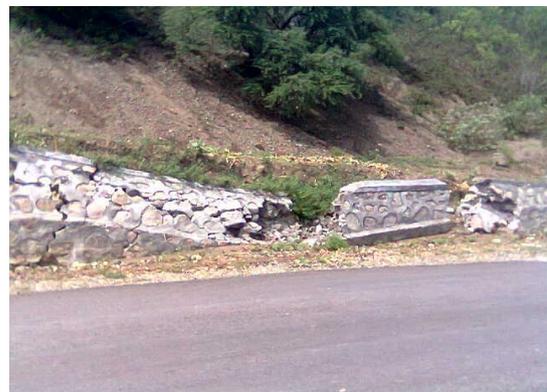
Gambar 7. Keruntuhan dinding penahan tanah (Foto dok. Achmad).

Efektifitas bangunan dinding penahan tanah pada daerah galian lebih baik daripada di daerah urugan, akibat gerusan air pada kaki dinding penahan menyebabkan keruntuhan pada dinding.

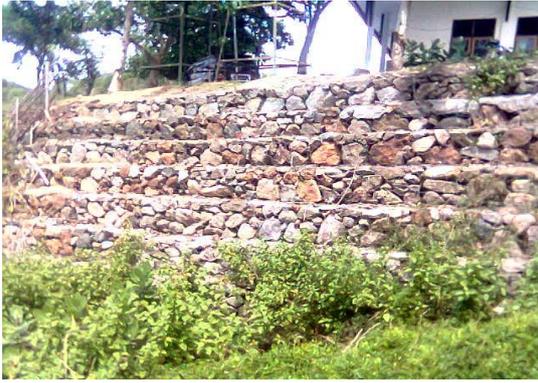
Gambar 8. Penanganan dengan bronjong
(Foto dok. Achmad)

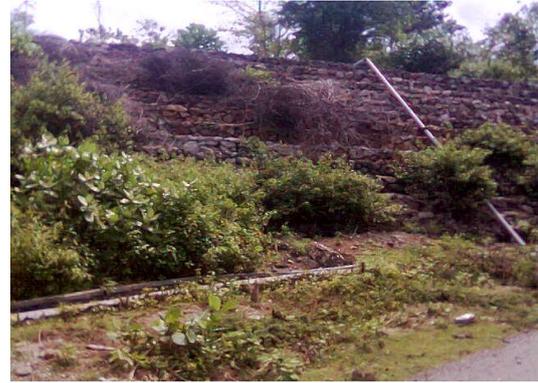
Gambar 9. Kombinasi bronjong, vegetasi dan drainase (Foto dok. Achmad)

Penanganan lereng dengan bronjong yang dikombinasikan dengan vegetasi tampak lebih efektif pada titik-titik tertentu.

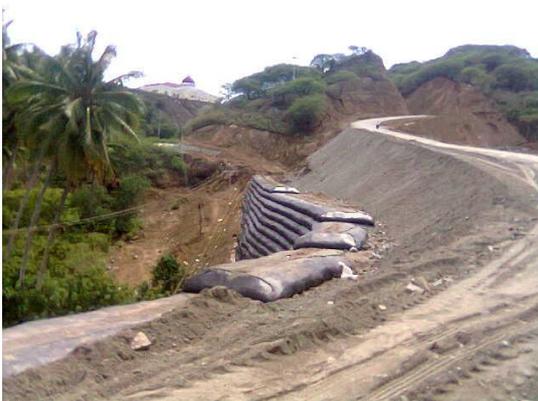
Gambar 10. Penanganan dengan geotekstil
(Foto dok. Achmad)

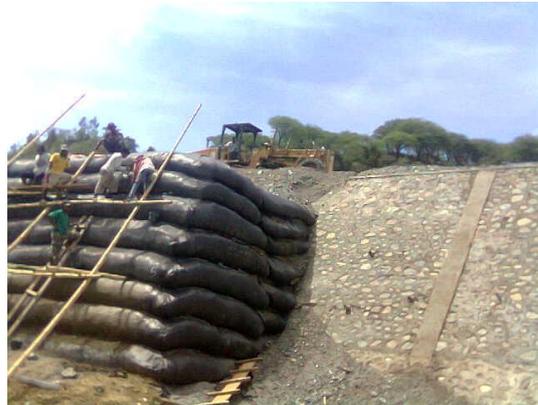
Gambar 11. Kombinasi geotekstil dan dinding penahan tanah
(Foto dok. Achmad)

Penanganan lereng dengan kombinasi geotekstil dan dinding penahan tanah untuk mencegah kelongsoran badan jalan.
