**EVALUASI PEMASANGAN INSTALASI LISTRIK  
BERDASARKAN PUIL 2000 (STUDI KASUS PADA PEMUKIMAN  
PENDUDUK KOTA TENGAH KOTA GORONTALO)**

Yasin Mohamad, ST., MT

**ABSTRAK**

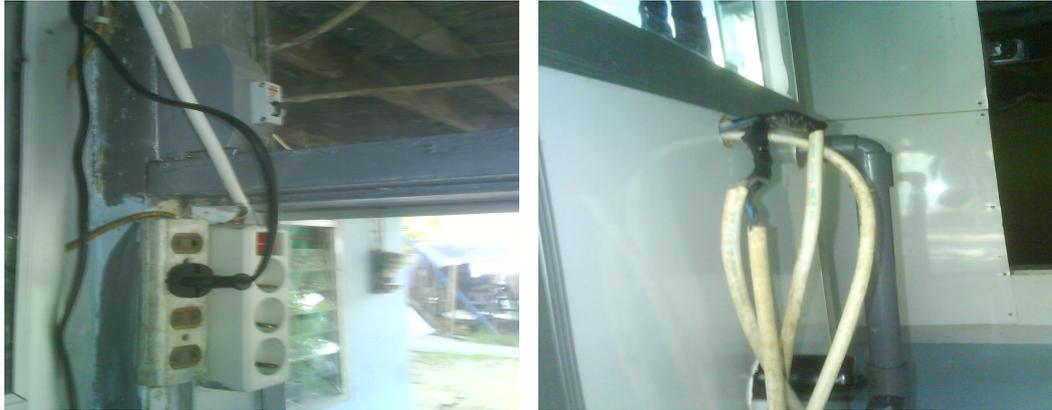
Gambar 1

Dalam Survey lokasi I dimana ditemukan pemasangan instalasi penerangan yang tidak sesuai dengan peraturan umum instalasi listrik diantaranya, Pengaman Instalasi Penerangan (MCB) tidak berada di dekat pintu, percabangan/penyambungan kabel tidak menggunakan tempat penyambungan (T DOS) . Seperti diperlihatkan pada gambar 1.

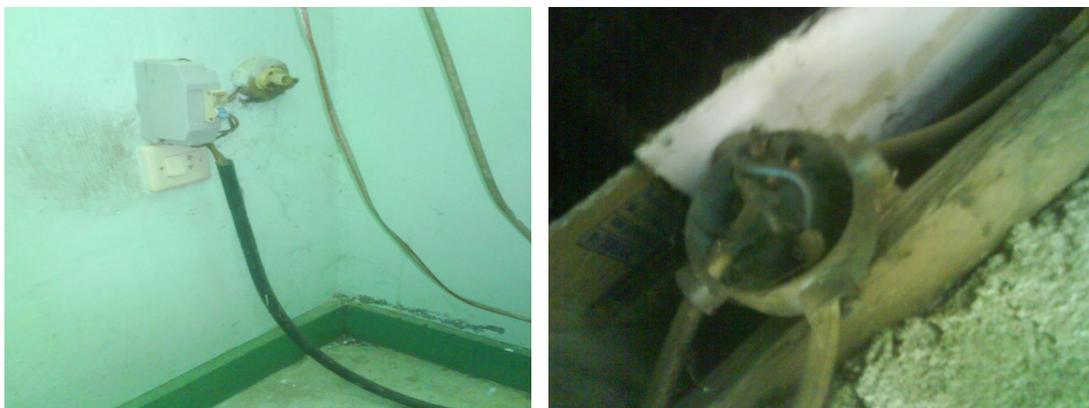
Dalam mensurvei lokasi II di temukan Instalasi penerangan tersebut tidak sesuai dengan peraturan umum instalasi listrik diantaranya, penempatan MCB yang terlalu dekat dengan lantai artinya pemasangan MCB tidak sesuai dengan ketentuan 1,5 meter dari lantai, serta Penyambungan kabel di kotak penyambungan namun tidak menggunakan penutupnya. Untuk lebih jelasnya perhatikan Gambar 2.

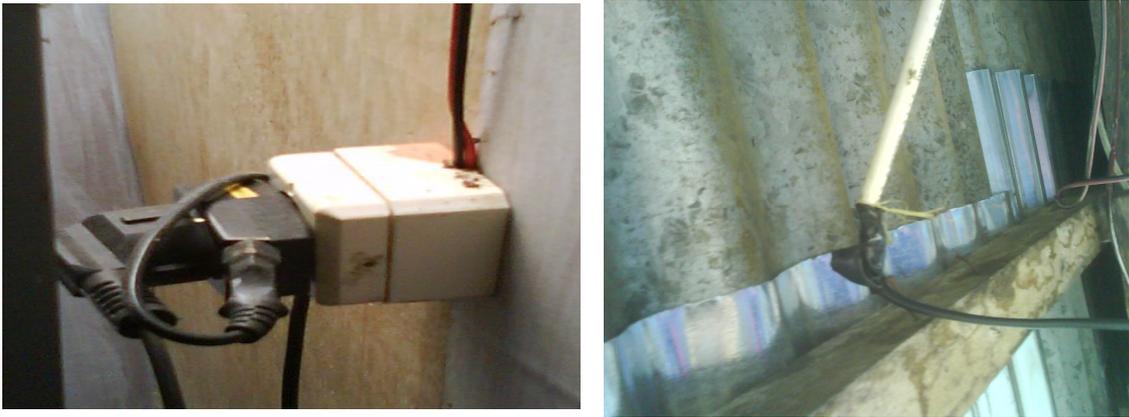
Dalam mensurvei lokasi III ditemukan pemasangan instalasi listrik tersebut tidak sesuai dengan peraturan umum instalasi listrik diantaranya, penggunaan kotak kontak yang melayani dua beban sekaligus yaitu kulkas dan televisi dan hanya menggunakan kabel serabut, serta pemakaian isolasi yang tidak tepat. Untuk lebih jelasnya perhatikan Gambar 3.

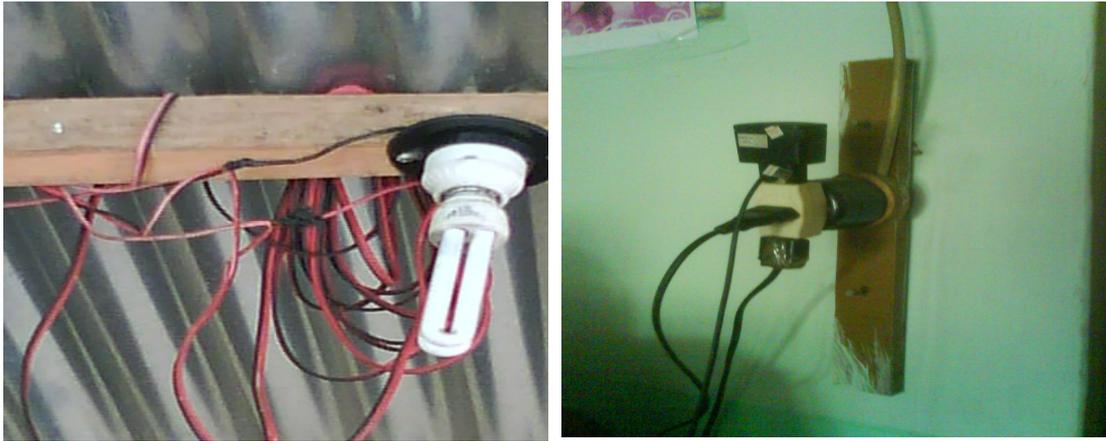
Dalam mensurvei lokasi IV di temukan Instalasi penerangan tersebut tidak sesuai dengan Peraturan umum instalasi listrik diantaranya adalah Pemasangan kabel yang semrawut serta penggunaan isolatif dari plastik serta Penggunaan Kotak Kontak yang melayani beban yang berlebihan, seperti diperlihatkan pada Gambar 4.

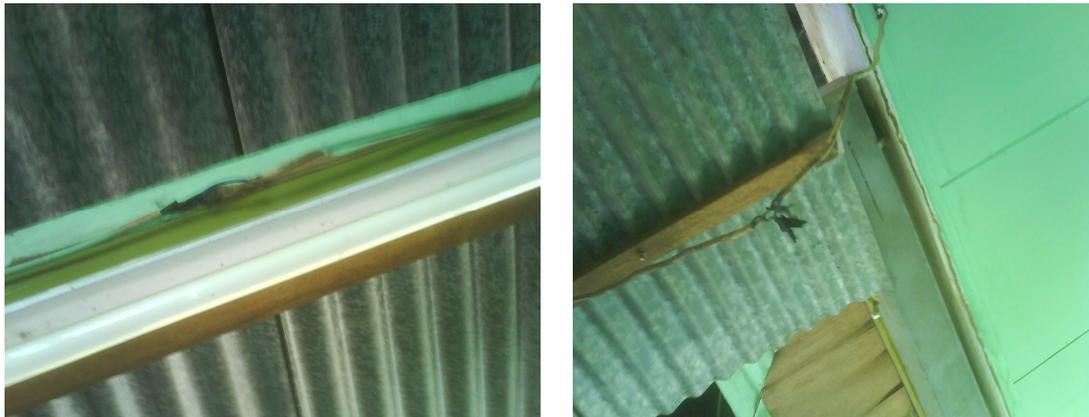
Gambar 5

Dalam mensurvei lokasi V di temukan Instalasi penerangan tersebut tidak sesuai dengan peraturan umum instalasi listrik diantaranya, penyambungan kabel yang tidak menggunakan isolasi dengan benar , seperti diperlihatkan pada Gambar 5.
