TIPE DAN SEBARAN LONGSORAN DI DAS ALO PROVINSI GORONTALO*)

Fitryane Lihawa, Indriati Martha Patuti, dan Nurfaika
Staf Pengajar Universitas Negeri Gorontalo
Jln. Jend. Sudirman No. 6 Kota Gorontalo
email: fitryane.lihawa@ung.ac.id

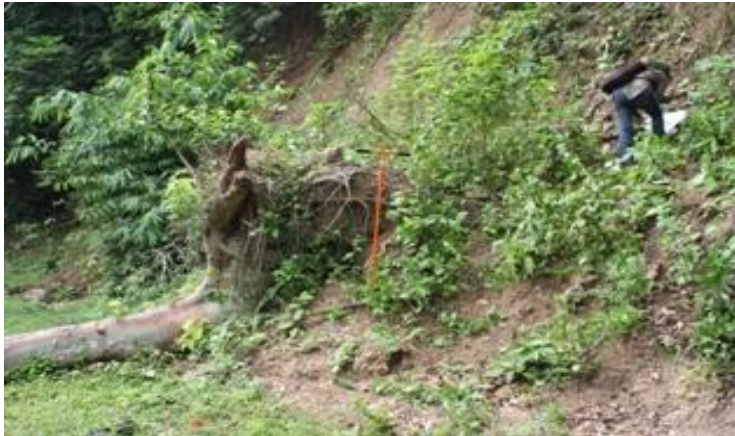
Berdasarkan hasil pengamatan kejadian longsor di DAS Alo menunjukkan bahwa tipe longsor yang terjadi adalah *rotational slide*, *planar slide*, *slide flow* dan *rock block slide*. *Rotational Slide* merupakan tipe longsor dengan kandungan air dalam tanah sedang dan sifat gerakannya merupakan perpindahan rotasional yang terjadi di permukaan lereng cembung dan laju pergerakan lambat. Material longsor adalah campuran batuan dan tanah. Tipe longsor ini terjadi di longsor 1, longsor 6, longsor 7, longsor 9, longsor 11, longsor 12, longsor 13 dan longsor 14. Tipe longsor ini secara administratif tersebar di

Desa Alo Kecamatan Tibawa, Desa Isimu Utara Kecamatan Tibawa, Desa Iloponu Kecamatan Tiabwa, Desa Molalahu dan Desa Molamahu Kecamatan Pulubala. Kondisi medan pada lokasi-lokasi ini adalah lokasi yang memiliki kemiringan lereng curam dan sangat curam dengan bentuk lereng cembung dan cembung cenderung lurus. Jenis batuan pada lokasi longsor rotasional adalah batuan sedimen organik, batuan sedimen (batuan gamping) dan batuan vulkanik. Tekstur tanah pada lokasi-lokasi ini adalah lempung berlanau. Kondisi tanah dengan tekstur ini agak melekat dan dapat dibentuk bola agak teguh dan dapat digulung dengan permukaan membulat. Hal ini sesuai dengan tipe longsor yang terjadi yaitu *rotational slide* yang memiliki pergerakan lambat. Penggunaan lahan adalah semak belukar. Pada beberapa lokasi longsor di DAS Alo, faktor penggunaan lahan tidak berperan dalam penyebab terjadi longsor, sebab dari hasil pengamatan di lapangan menunjukkan bahwa tidak ada penambahan beban tanaman tinggi di lokasi kejadian longsor.

Gambar 3a. *Rotational Slide* di Desa Alo Kec.
Tibawa Kab. Gorontalo

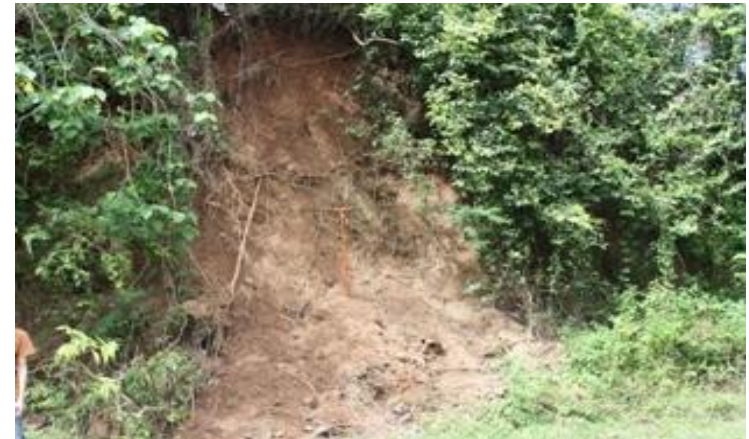
Gambar 3b. *Planar Slide* di Desa Labanu Kec.
Tibawa Kab. Gorontalo

Planar Slide (longsoran translasi) adalah aliran material tanah atau batuan ke bagian permukaan lereng yang lurus. Longsoran translasi sifatnya longsoran dangkal dengan kecepatan aliran bisa sangat lambat hingga cepat (Summerfield,1991; Ritter, 1995). Longsoran ini terjadi pada material tanah yang mengandung kadar air rendah sampai sedang. Tipe longsoran translasi terjadi di lokasi longsor 2, lokasi 3, lokasi 10 dan lokasi 15 yang memiliki kemiringan lereng sangat curam dan bentuk lereng cembung cenderung lurus. Secara administratif, tipe longsoran ini tersebar di Desa Buhu, Desa Labanu dan Desa Isimu Utara Kecamatan Tibawa Kabupaten Gorontalo. Kondisi tanah pada lokasi ini menunjukkan bahwa tekstur tanah di lokasi longsor translasi adalah lempung dengan kadar air berkisar 14,58% - 39,45%.

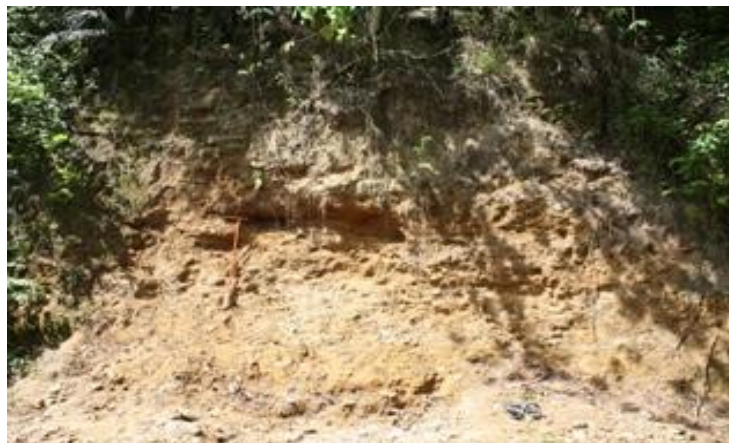
Gambar 3c. *Slide Flow* di Desa Molalahu
Kec. Pulubala Kab. Gorontalo

Slide Flow (aliran massa) adalah tipe longsoran yang terjadi/terfokus pada alur-alur drainase. Material longsoran pada jenis ini berupa campuran dari material longsoran yang halus dan kasar. Tipe longsoran ini terjadi pada titik longsor 4 dan titik 5. Secara administratif, tipe longsoran ini tersebar di Desa Molalahu dan Desa Toyidito Kecamatan Pulubala Kabupaten Gorontalo. Lokasi-lokasi tersebut memiliki kemiringan lereng curam dan sangat curam dan bentuk lereng cembung. Tekstur tanah pada lokasi ini

adalah lempung dengan kadar air berkisar 15,16% - 28,69% dengan tingkat palstisitas sedang dan tinggi. Tanah dengan sifat seperti ini akan menyimpan air lebih lama, sehingga gaya beban tanah menjadi tinggi.

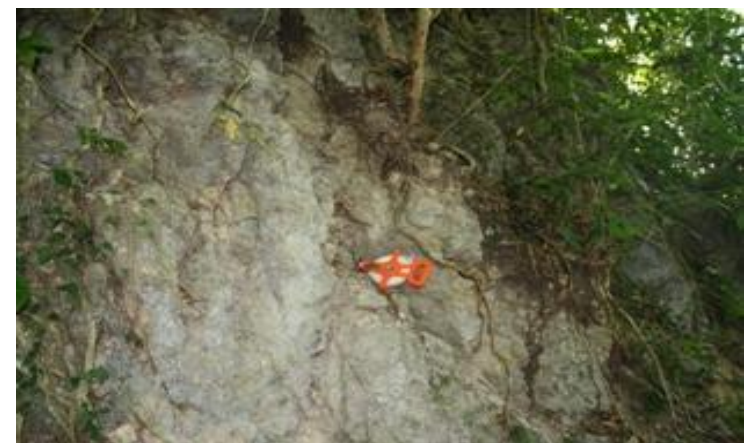
Gambar 3d. *Rock Blok Slide* di Desa
Molalahu Kec. Pulubala Kab. Gorontalo

Rock block slide (longsoran yang berupa blok batuan) yang terjadi pada lokasi ini adalah rubuhan (*topples*). Tipe longsoran jenis ini adalah terlepasnya/rubuhnya suatu blok batuan pada permukaan vertikal. Tipe longsoran ini terjadi pada titik longsor 8. Secara administratif, tipe longsoran ini sangat berpotensi terjadi di Desa Isimu Utara dan Desa Labanu Kecamatan Tibawa Kabupaten Gorontalo. Jenis batuan pada lokasi ini adalah batuan sedimen organik (gamping coral) yang mengalami tekanan dari gaya gravitasi sehingga pecah menjadi blok-blok batuan.
