LAPORAN PENGABDIAN PADA
MASYARAKAT

**IDENTIFIKASI TINGKAT KEKUMUHAN KAWASAN PERMUKIMAN
RT2/RW4 KELURAHAN SIENDENG**

**PROGRAM STUDI ARSITEKTUR
FAKULTAS TEKNIK
UNIVERSITAS NEGERI GORONTALO**

2025

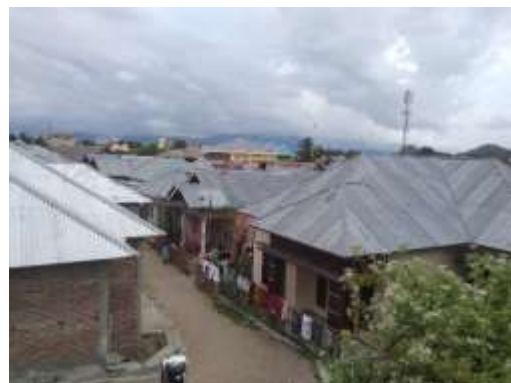
Gambar 3.1 Ketidakteraturan Bangunan (Penulis: 20204)

Di RT2/RW4 Kelurahan Siendeng, fenomena ini diperparah oleh kurangnya pengawasan pemerintah dalam memastikan kepatuhan terhadap aturan tata ruang. Berdasarkan perhitungan data hasil survei yang dilakukan secara langsung, ditemukan bahwa 96,2% atau 193 dari 201 bangunan di kawasan tersebut menunjukkan ketidakteraturan. Ketidakteraturan ini antara lain disebabkan oleh bangunan yang tidak sesuai dengan standar, bangunan yang membelakangi sungai, serta bangunan yang tidak memiliki sistem drainase. Selain itu, orientasi bangunan juga tidak beraturan, yang semakin memperburuk kondisi lingkungan di kawasan tersebut.

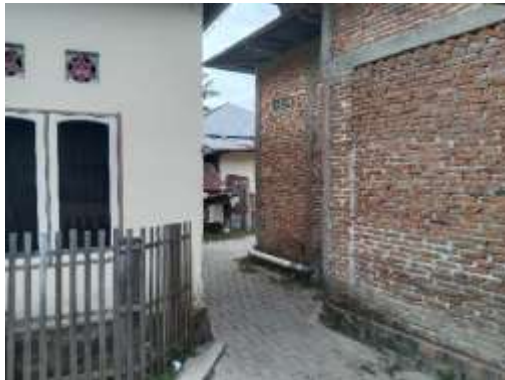
Gambar 3.4 Ketidakteraturan Bangunan
(Sumber: Penulis, 2024)

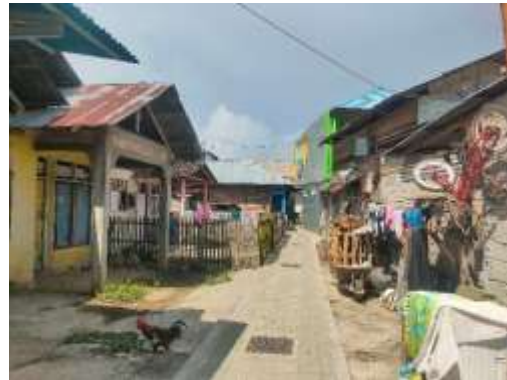
Gambar 3.3 Ketidakteraturan Bangunan
(Sumber: Penulis, 2024)

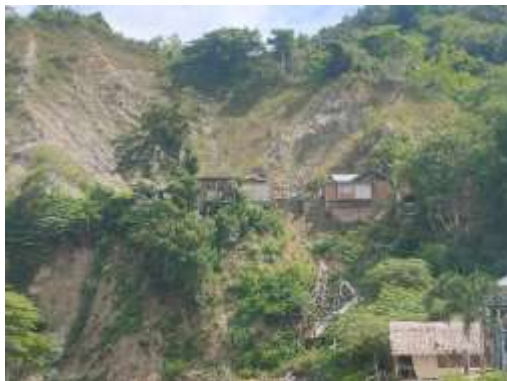
Gambar 3.10 Rumah Pinggir Jurang
(Sumber: Penulis 2024)

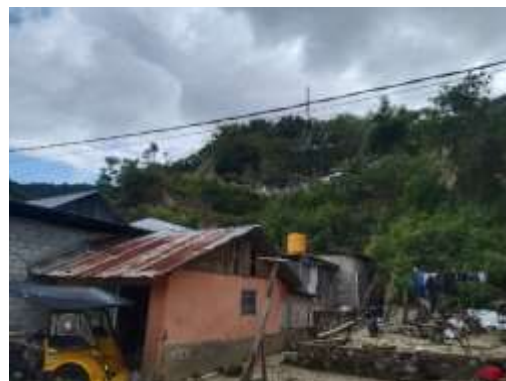
Di Kelurahan Siendeng RT2/RW4, hasil survei lapangan menunjukkan bahwa sebanyak 23 unit bangunan, atau sekitar 11,44% dari total 201 bangunan di kawasan tersebut, tidak memenuhi persyaratan teknis yang telah ditetapkan. Masalah yang ditemukan mencakup bangunan yang terletak di tepi jurang dan dekat dengan tebing tanah lunak, yang rentan terhadap longsor. Selain itu, beberapa bangunan berada di area dengan permukaan jalan yang lebih tinggi dari atap dan dinding rumah yang menempel pada dinding tanah, yang memperburuk stabilitas struktural bangunan (Kementerian Pekerjaan Umum dan Perumahan Rakyat, 2017). Permasalahan lain adalah bangunan dengan konstruksi yang kurang layak, yang meningkatkan potensi kerusakan dan membahayakan keselamatan penghuni.

Gambar 3.9 Konstruksi Tidak Sesuai
(Sumber: Penulis 2024)

Upaya perbaikan terhadap bangunan yang tidak memenuhi persyaratan teknis ini sangat diperlukan untuk meningkatkan kualitas lingkungan permukiman, serta menjaga keselamatan dan kenyamanan penghuni. Hal ini sesuai dengan pedoman yang telah ditetapkan dalam standar nasional dan peraturan yang ada.

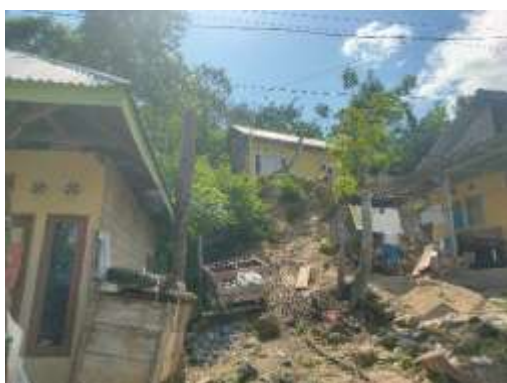
Gambar 3.12 Konstruksi Tidak Sesuai
(Sumber: Penulis 2024)

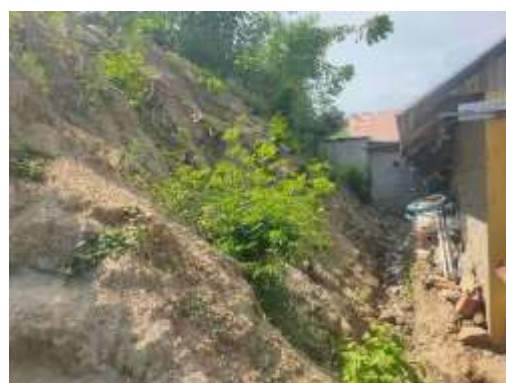
Gambar 3.11 Dinding Pinggir Tebing
(Sumber: Penulis 2024)

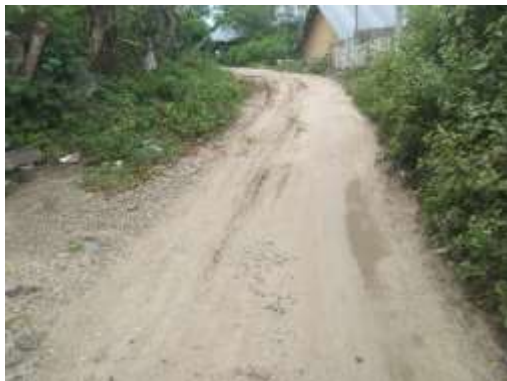
Gambar 3.15 Jalan Tertutup Tanah
(Sumber: Penulis 2024)

Selain itu, terdapat juga beberapa akses jalan yang menghubungkan rumah-rumah warga yang tidak dilengkapi dengan perkerasan sama sekali, melainkan hanya berupa tanah. Jalan tanah ini semakin memperburuk kondisi jalan lingkungan karena kurangnya pemeliharaan dan perbaikan, terutama pada musim hujan. Kondisi jalan yang buruk dan terbatasnya cakupan jaringan pelayanan ini mempengaruhi mobilitas serta kenyamanan masyarakat yang bergantung pada aksesibilitas jalan tersebut. Oleh karena itu, perlu adanya perbaikan dalam kualitas jalan dan sistem drainase guna meningkatkan pelayanan jalan serta memastikan keselamatan dan kenyamanan bagi warga yang menggunakan jalan tersebut.

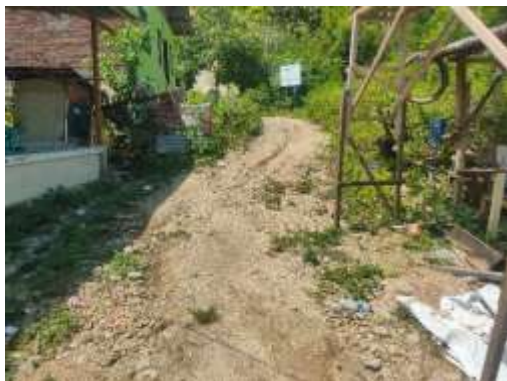
Gambar 3.17 Jalan Tanpa Perkerasan
(Sumber: Penulis 2024)

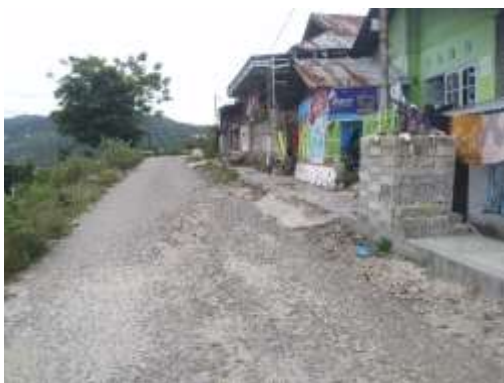
Sistem drainase di RT2/RW4 Kelurahan Siendeng telah tersedia, namun belum berfungsi secara optimal. Hal ini terlihat dari keberadaan saluran drainase yang hanya berada di satu sisi jalan. Pada wilayah yang berada di dataran tinggi, drainase ditempatkan di sisi jalan yang tidak berbatasan dengan jurang. Sedangkan di dataran rendah, drainase juga hanya terdapat di satu sisi jalan, sehingga kapasitas aliran air tidak maksimal. Saluran drainase yang ada langsung diarahkan menuju Sungai Bone tanpa adanya pengolahan lebih lanjut, yang dapat meningkatkan risiko sedimentasi di badan sungai serta potensi banjir jika volume limpasan air melebihi kapasitas saluran.

Gambar 3.21 Drainasi di 1 Sisi Jalan
(Sumber: Penulis 2024)

Keberadaan sistem drainase yang tidak merata di seluruh area menunjukkan perlunya peningkatan desain dan manajemen sistem drainase. Menurut Hardjowigeno (2010), drainase yang tidak optimal dapat meningkatkan risiko kerusakan lingkungan seperti genangan air, erosi, dan degradasi infrastruktur. Sistem drainase seharusnya dirancang untuk mendukung pengelolaan limpasan air secara berkelanjutan, terutama di kawasan dengan topografi yang bervariasi seperti Siendeng.

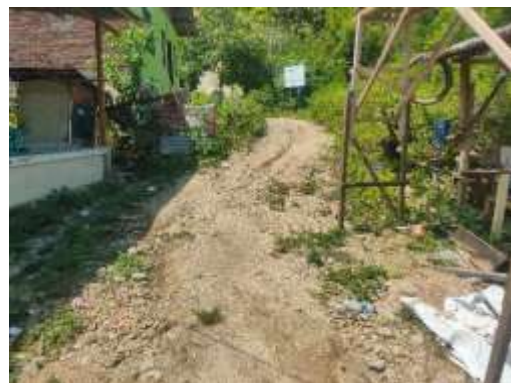
Gambar 3.20 Bekas Aliran Air Hujan
(Sumber: Penulis 2024)

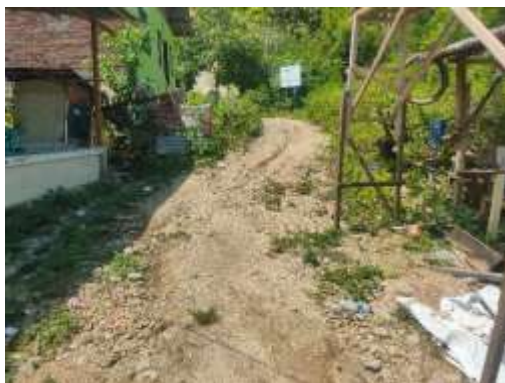
Gambar 3.23 Bekas Aliran Air Hujan
(Sumber: Penulis 2024)

Permukiman di area dataran tinggi, terutama rumah-rumah yang tidak memiliki akses langsung ke saluran drainase, menjadi jalur utama aliran air hujan yang berasal dari perbukitan. Kondisi ini meningkatkan risiko genangan air di sekitar permukiman, mempercepat erosi, dan degradasi lingkungan. Selain itu, masalah ini juga memperbesar risiko banjir, terutama jika luapan Sungai Bone terjadi bersamaan dengan kenaikan air laut. Permukiman yang berada di dataran rendah menjadi sangat rentan terhadap genangan air bercampur lumpur.

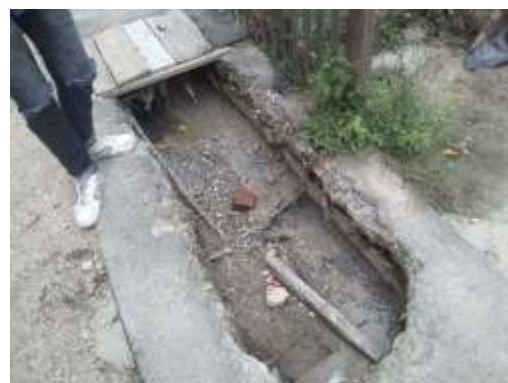
Sistem drainase di RT2/RW4 Kelurahan Siendeng mengalami ketidakmampuan dalam mengalirkan limpasan air secara efektif. Drainase dengan ukuran lebar 80 cm dan kedalaman 50 cm ini, berdasarkan hasil survei, tidak berfungsi optimal. Salah satu penyebab utama adalah akumulasi tanah bercampur pasir di dalam saluran drainase, yang dibawa oleh aliran air hujan dari lereng bukit di wilayah dataran tinggi. Endapan tanah dan pasir ini menyebabkan penyumbatan aliran air, terutama pada saluran penghubung antara sistem drainase di dataran tinggi dan dataran rendah.

Gambar 3.22 Tanah Didalam Drainase
(Sumber: Penulis 2024)

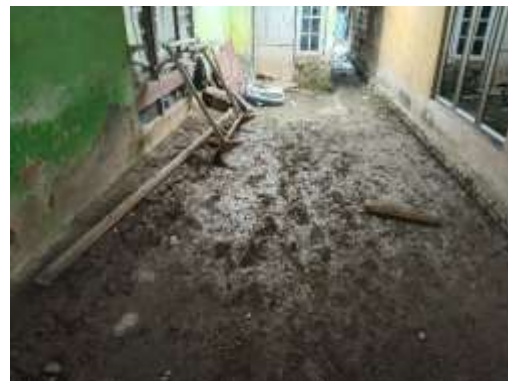
Gambar 3.24 Bekas Genangan Air
(Sumber: Penulis 2024)

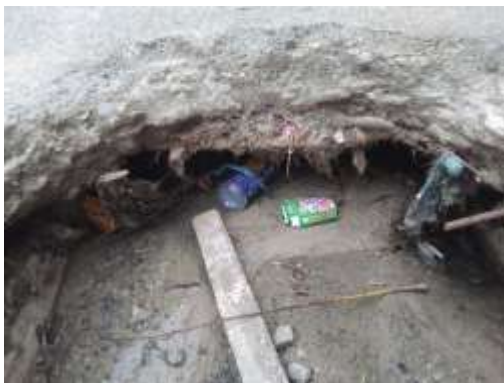
Namun, meskipun konstruksi drainase ini kokoh, sistem tersebut memerlukan pemeliharaan rutin agar tetap berfungsi optimal. Endapan tanah dan pasir yang terbawa aliran air hujan dari lereng perbukitan telah mengisi banyak bagian saluran drainase, sehingga mengurangi kapasitas dan efektivitasnya. Jika tidak ditangani, kondisi ini dapat menyebabkan kerusakan lebih lanjut pada konstruksi drainase akibat tekanan dari material endapan.

Gambar 3.27 Kerusakan Didrainase
(Sumber: Penulis 2024)

Selain itu, sistem drainase yang ada sebaiknya diperluas, terutama di area dataran tinggi dan di sekitar rumah yang jauh dari saluran utama. Penambahan drainase baru akan membantu mengoptimalkan aliran air, mengurangi risiko genangan, dan meminimalkan dampak banjir di kawasan ini.

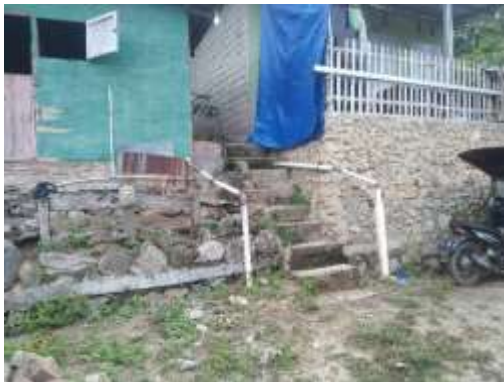
Ada dua sistem yang diterapkan untuk aliran air limbah jenis ini. Pada sebagian rumah, air limbah tersebut dialirkan melalui pipa-pipa menuju sistem drainase yang ada, yang akhirnya mengarah ke Sungai Bone. Namun, masalah muncul karena sistem drainase yang sudah ada seringkali tersumbat oleh tanah dan pasir yang terbawa oleh air hujan dari perbukitan. Hal ini menyebabkan aliran air limbah tidak berjalan dengan optimal dan terkadang menyebabkan terjadinya endapan limbah yang menghasilkan bau tidak sedap, mengganggu kenyamanan penghuni sekitar.

Gambar 3.29 Pipa Air Limbah
(Sumber: Penulis 2024)

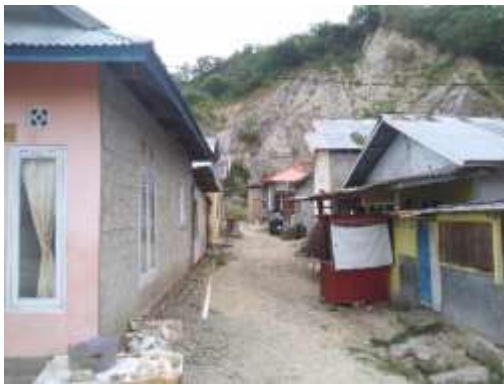
Gambar 3.31 Area Tanpa Sistem Drainase
(Sumber: Penulis 2024)

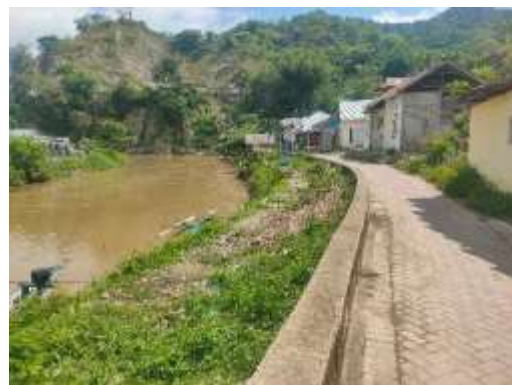
Pada kelurahan RT2/RW4, sistem pengelolaan air limbah yang ada saat ini tidak sesuai dengan persyaratan teknis yang berlaku. Berdasarkan hasil survey lapangan, sistem pengolahan air limbah hanya sebatas pada pembuangan limbah rumah tangga melalui sistem drainase yang tidak terstandarisasi. Untuk limbah dari kloset, setiap rumah telah memiliki septic tank pribadi, namun tidak ada pengolahan lebih lanjut yang mengarah pada sistem pengolahan air limbah komunal atau terpusat.

Gambar 3.30 Tujuan Akhir Air Limbah Bekas Cuci
(Sumber: Penulis 2024)

Prasarana dan sarana pengelolaan air limbah yang ideal harus mencakup instalasi pengolahan air limbah (IPAL) yang terpusat, diikuti dengan jaringan distribusi air limbah yang sesuai. Menurut pedoman teknis yang ada, prasarana pembuangan air limbah harus dapat mengakomodasi kebutuhan masyarakat, memperhatikan kelestarian lingkungan, serta memudahkan dalam pengoperasian dan pemeliharaan. Penyediaan sistem air limbah yang lebih baik juga memerlukan lokasi yang sesuai untuk instalasi pengolahan, seperti di area ruang terbuka hijau (RTH) atau badan jalan, dengan mempertimbangkan kekuatan dan keamanan konstruksi tersebut (Kriteria Penyediaan PSU, 2023).

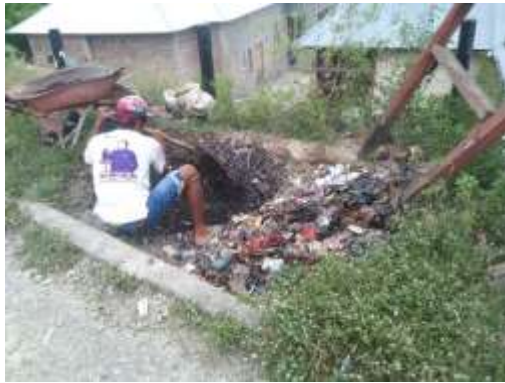
Di RT2/RW4 Kelurahan Siendeng, tidak terdapat sarana dan prasarana pengelolaan sampah yang memadai, seperti bak penampungan sementara atau fasilitas pemilahan sampah. Akibatnya, masyarakat cenderung membakar sampah atau membuangnya langsung ke sungai. Berdasarkan wawancara dengan salah satu warga, diketahui bahwa sarana dan prasarana pengelolaan sampah yang berupa bak penampungan sementara tersedia di RT/RW lain di Kelurahan Siendeng, namun hal ini tidak diterapkan di RT2/RW4. Meskipun demikian, masyarakat tetap membayar iuran kebersihan yang biasanya dibayar bersamaan dengan iuran air PDAM.

Gambar 3.33 Titik Pembakaran Sampah
(Sumber: Penulis 2024)

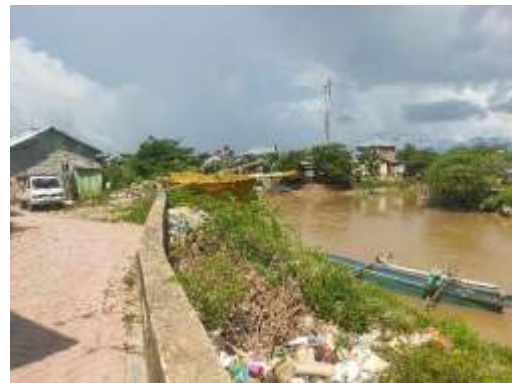
Gambar 3.32 Sampah Dipinggir Sungai
(Sumber: Penulis 2024)

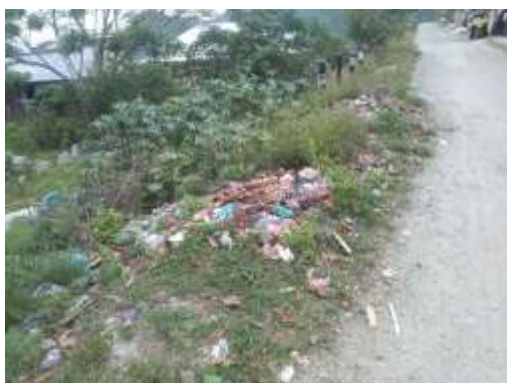
Sistem pengelolaan persampahan di RT2/RW4 Kelurahan Siendeng menunjukkan kondisi yang sangat tidak memenuhi standar teknis dan berisiko bagi lingkungan serta kesehatan masyarakat. Berdasarkan hasil survei, pengelolaan sampah terbagi menjadi dua sistem yang tidak ramah lingkungan. Pertama, bagi masyarakat yang jauh dari aliran Sungai Bone, mereka lebih sering mengumpulkan sampah di satu titik, baik di halaman rumah maupun area umum, dan kemudian membakarnya. Beberapa titik pembakaran ini bahkan terletak di pinggir jalan, di mana lebih dari satu rumah ikut membuang sampah dan membakarnya di lokasi yang sama. Pembakaran sampah secara terbuka ini menimbulkan polusi udara yang berbahaya bagi kesehatan dan dapat merusak kualitas lingkungan sekitar.

Gambar 3.35 Sampah Pinggir Jalan
(Sumber: Penulis 2024)

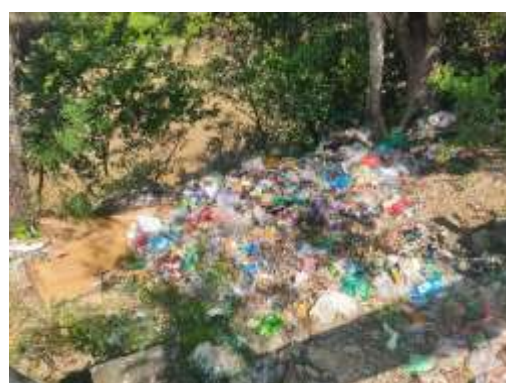
Gambar 3.34 Titik Pembuangan Sampah
(Sumber: Penulis 2024)

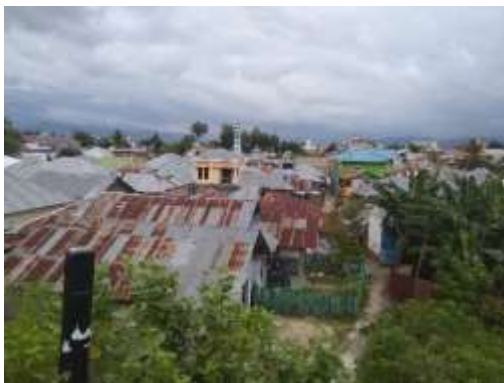
Gambar 3.37 Bangunan Berdempetan
(Sumber: Penulis 2024)

Ketiadaan sistem proteksi ini sangat berbahaya, terutama mengingat kepadatan permukiman di beberapa titik yang memungkinkan terjadinya kebakaran besar. Rumah-rumah yang saling berdempetan dapat mempercepat penyebaran api, sehingga sangat dibutuhkan sistem proteksi yang dapat mengurangi potensi kerugian. Hal ini menjadi lebih krusial jika mengingat akses yang terbatas ke permukiman, yang membuat evakuasi dan penanggulangan kebakaran menjadi lebih sulit.

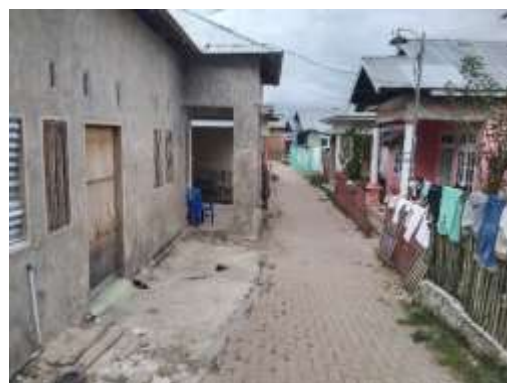
Gambar 3.36 Akses yang Sempit
(Sumber: Penulis 2024)

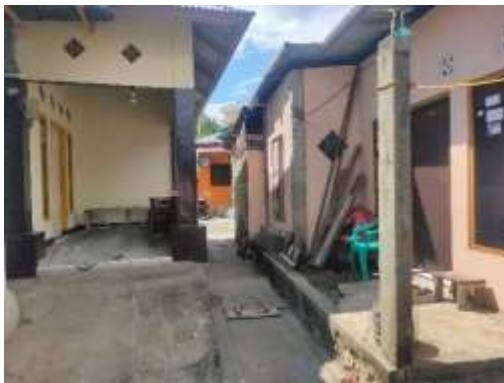
Selain ketidakterediaan sistem proteksi kebakaran, prasarana dan sarana yang mendukung juga sangat minim. Di RT2/RW4, tidak ditemukan alat pemadam api ringan (APAR), hidran, ataupun jalur evakuasi yang memadai. Alat pemadam api ringan dan hidran sangat diperlukan untuk mengendalikan api sebelum membesar dan membahayakan lingkungan sekitar. Namun, di lapangan, masyarakat tidak memiliki akses terhadap sarana-sarana tersebut.

Gambar 3.39 Akses yang Sempit
(Sumber: Penulis 2024)

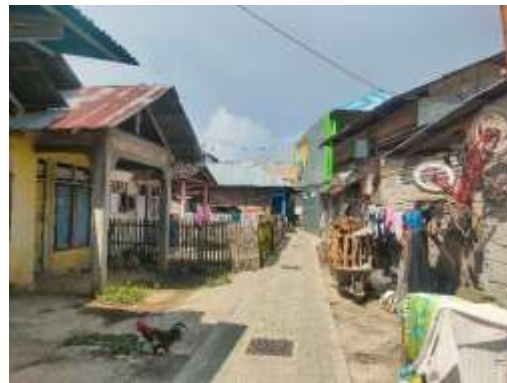
Gambar .38 Akses yang Sempit
(Sumber: Penulis 2024)

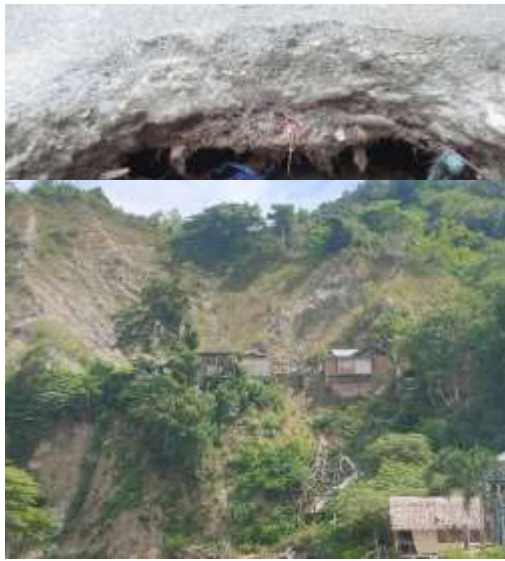
Pada segmen permukiman dataran tinggi, potensi bencana tanah longsor menjadi ancaman utama. Beberapa rumah warga yang berada di pinggir tebing atau jurang, bahkan ada yang dinding rumahnya sudah berbatasan langsung dengan jurang tersebut. Beberapa rumah lainnya memiliki pondasi yang sudah terlihat menurun ke jurang dan diprediksi akan jatuh jika tidak ada penanganan struktural yang segera. Selain itu, konstruksi rumah yang tidak memenuhi standar juga menambah kerentanannya. Dinding rumah yang berdiri di kemiringan tebing hingga 70-90 derajat, tanpa adanya penahan atau rekayasa konstruksi yang memadai, sangat berisiko mengalami longsor jika terjadi hujan deras. Selain itu, air hujan yang mengalir dari perbukitan juga membawa material seperti tanah dan pasir yang masuk ke sistem drainase, menyebabkan penyumbatan. Beberapa dari material ini mengalir ke jalan, menutupi akses jalan, dan sisanya mengalir ke permukiman di dataran rendah.

Gambar 3.43 Rumah Dipinggir Jurang
(Sumber: Penulis 2024)

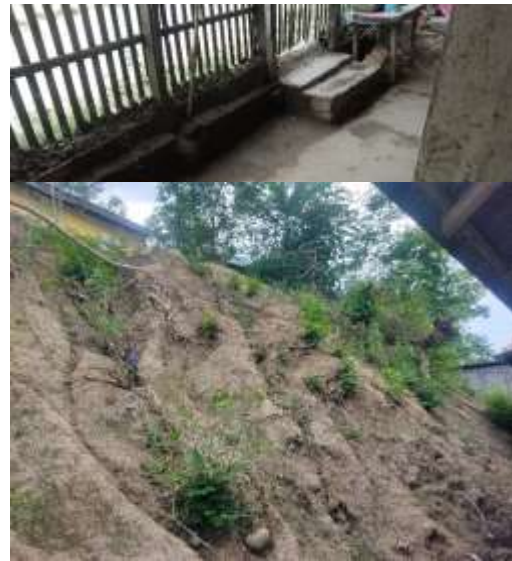
Gambar 3.42 Tebing Bekas Longsor
(Sumber: Penulis 2024)
