PT PLN (Persero)
UNIT INDUK PEMBANGUNAN
SULAWESI BAGIAN UTARA

**LAPORAN HASIL PELAKSANAAN RKL-RPL
TAHAP KONSTRUKSI
PERIODE JANUARI - JUNI TAHUN 2020**

**PEMBANGUNAN *TRANSMISSION LINE*
(T/L) 150 kV OTAM – MOLIBAGU DAN GI TERKAIT**

Juni, Tahun 2020

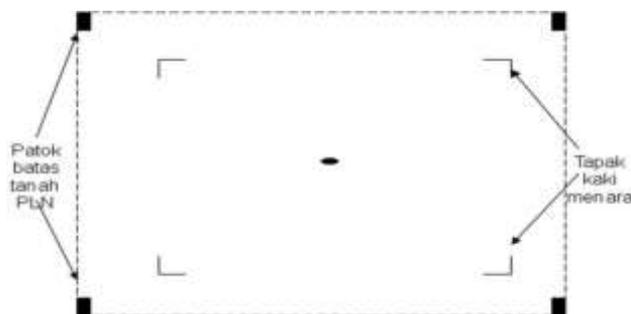
Halaman tower adalah daerah tapak tower yang luasnya diukur dari Pembangunan Saluran Transmisi (T/L) 150 kV si ke atas tanah galian pondasi. Biasanya antara 3 hingga 8 meter di luar stub tergantung pada jenis tower.

Gambar 2. Halaman Tower Saluran Transmisi

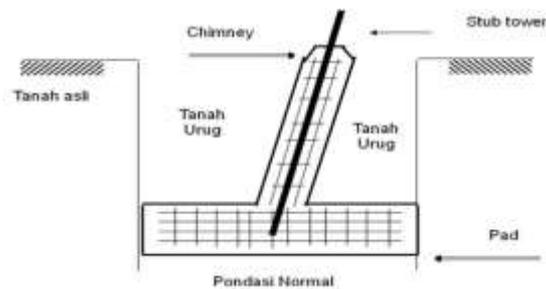
Kegiatan pembuatan pondasi tower meliputi: ulizet/pematokan, pemasangan bouwplank, galian tanah, pemancangan, pembuatan lantai kerja, pembuatan sepatu stub, stub setting, potong bengkok dan pembesian, pemasangan bekesting, persiapan cor, pemasangan earthing angle dan grounding, cor beton pondasi, pelepasan bekesting, urug balik dan peralatan serta pemasangan patok batas PLN. Pemilihan konstruksi pondasi disesuaikan dengan karakteristik daerah tempat pemasangan tower. Jenis pondasi normal dipilih untuk daerah yang dinilai cukup keras tanahnya. Jenis pancang (fabrication dan casing) dipilih untuk daerah yang lembek/tidak keras sehingga harus diupayakan mencapai tanah keras yang lebih dalam. Jenis Raft, dipilih untuk daerah berawa/berair. Jenis Auger, dipilih karena mudah pengerjaannya dengan mengebor dan mengisinya dengan semen dan rock drilled yang umumnya digunakan untuk daerah berbatuan.

Gambar 3. Jenis Pondasi pada Daerah yang Dinilai Cukup Keras Tanahnya

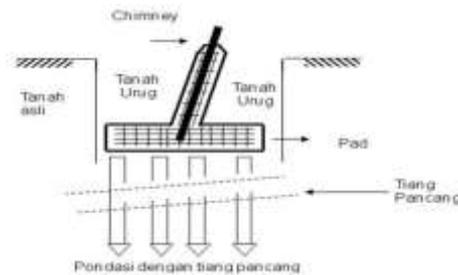
Gambar 4. Jenis Pondasi pada Daerah yang Tanahnya Lembek

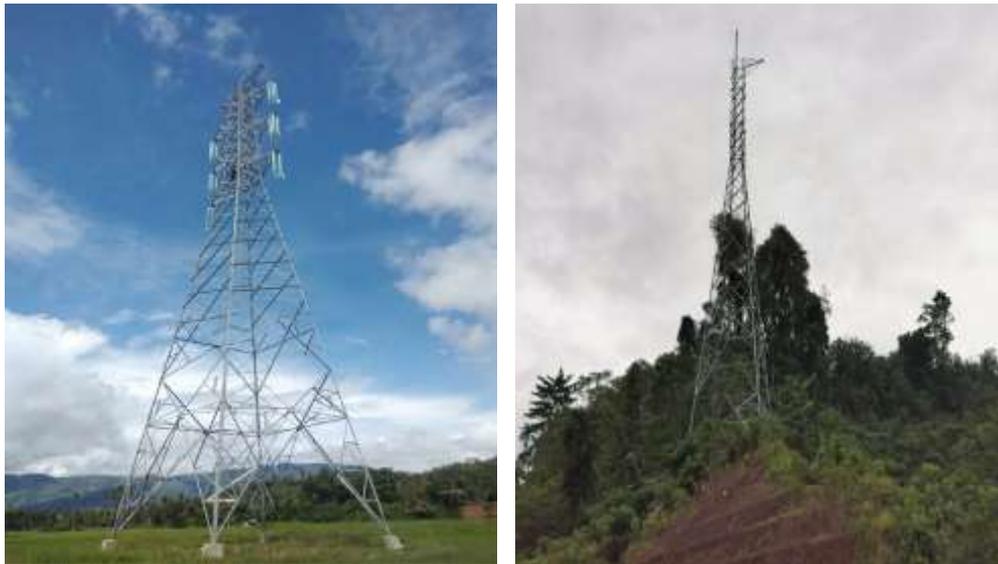
Gambaran kondisi pembangunan tower pada T/L 150 kV Oram – Molibagu

Gambar 5. Gambaran kondisi pembangunan tower Otam - Molibagu

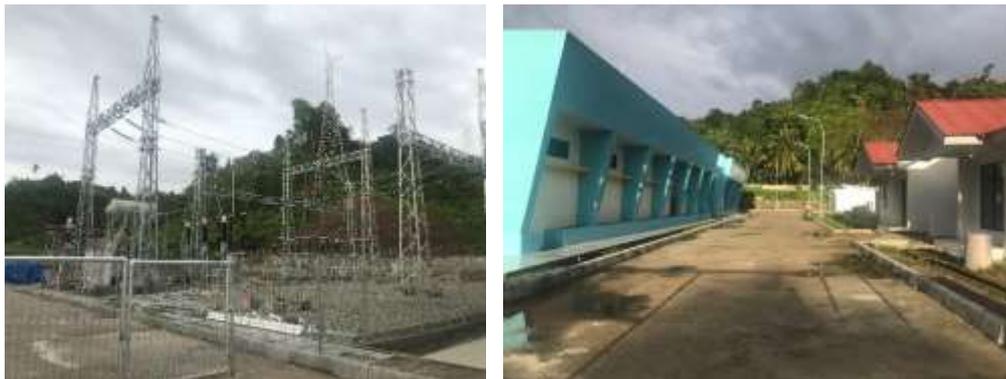
Gambar 6. Pekerjaan konstruksi GI 150 kV Molibagu (New)

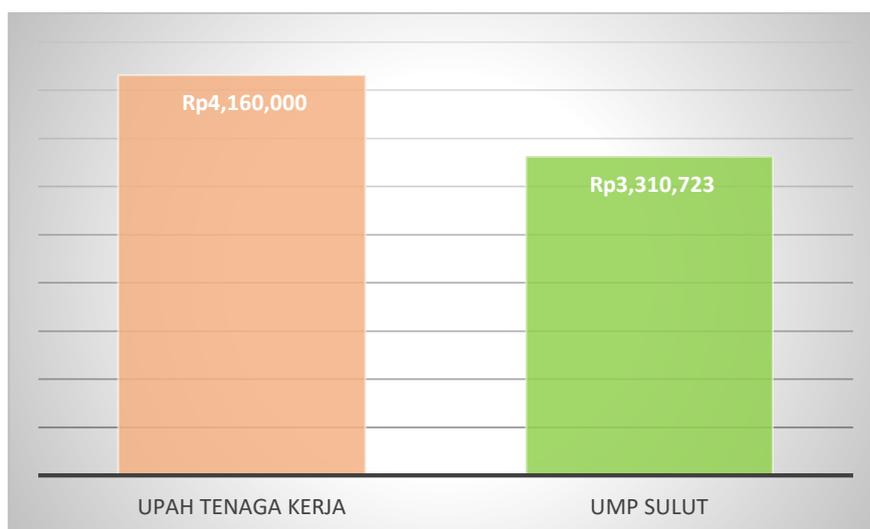
Jika rata-rata tenaga kerja bekerja selama 26 hari per bulan, maka total upah yang diterima adalah Rp. 4.160.000 s/d 4.940.000 per bulan. Hal ini menunjukkan bahwa tenaga kerja telah menerima upah sesuai atau di atas upah minimum Provinsi Sulawesi Utara yaitu Rp. 3.310.723,- per bulan.

Gambar 7. Grafik perbandingan upah tenaga kerja dengan UMP Sulawesi Utara

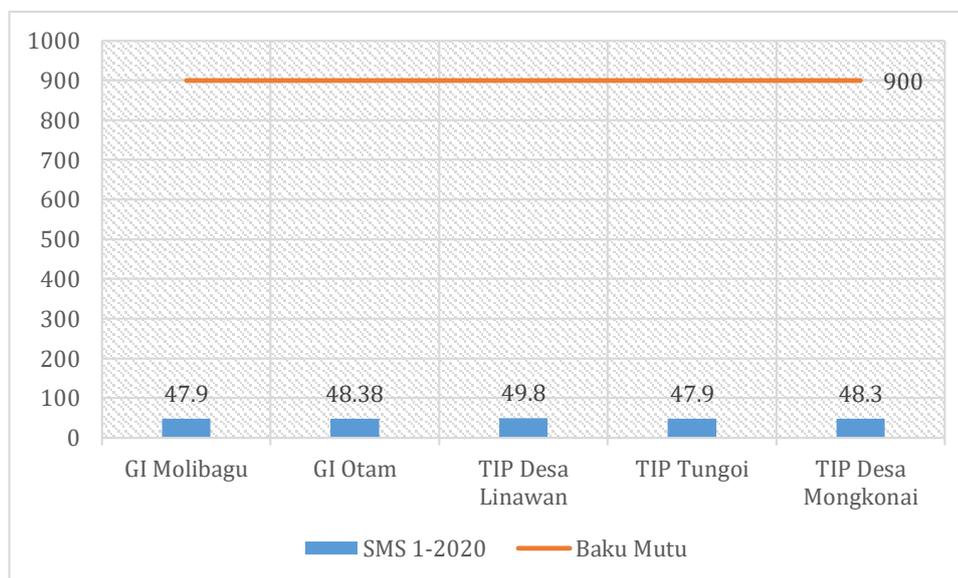
Gambar 8. Grafik Kecenderungan Konsentrasi SO₂ di sekitar lokasi pembangunan T/L 150 kV Otam – Molibagu saat pemantauan semester 1 Tahun 2020

Gambar 8 menunjukkan bahwa konsentrasi SO₂ pada saat pemantauan semester 1 Tahun 2020 di sekitar lokasi pembangunan T/L 150 kV Otam – Molibagu masih memenuhi baku mutu yang disyaratkan.

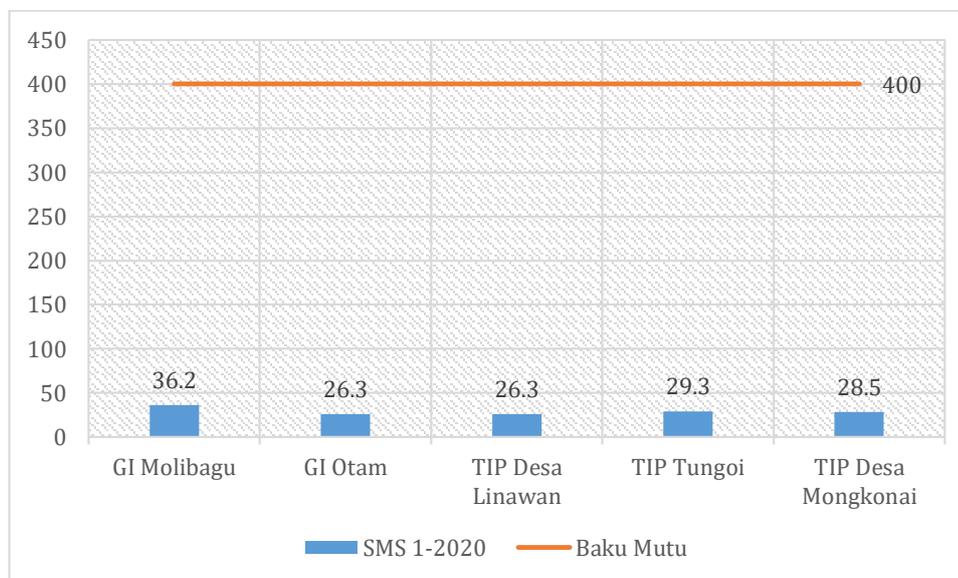
Gambar 9. Grafik Kecenderungan Konsentrasi NO₂ di sekitar lokasi pembangunan T/L 150 kV Otam – Molibagu saat pemantauan semester 1 Tahun 2020

Gambar 9 menunjukkan bahwa hasil pemantauan konsentrasi NO₂ semester 1 Tahun 2020 memenuhi syarat baku mutu yang dipersyaratkan.

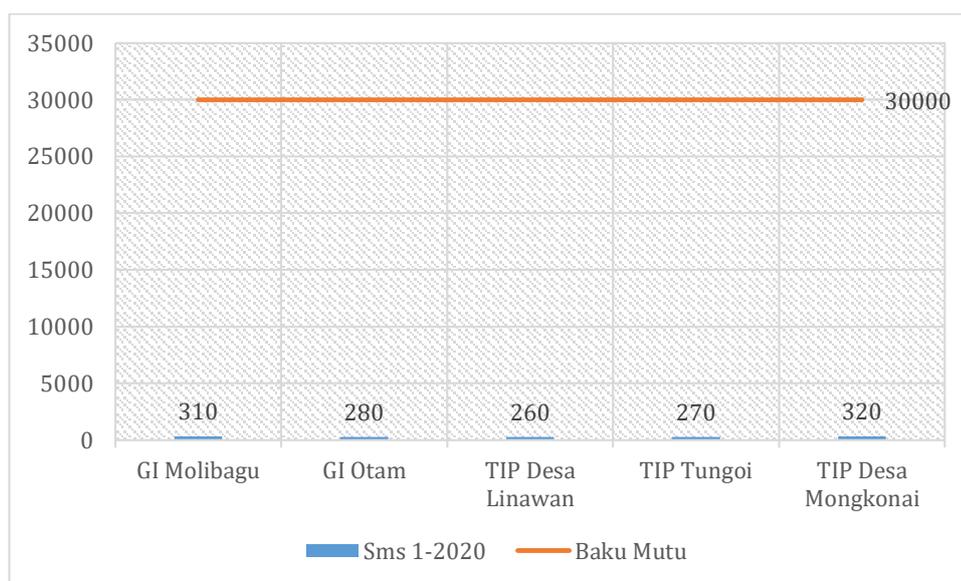
Gambar 10. Grafik Kecenderungan Konsentrasi CO di sekitar lokasi pembangunan T/L 150 kV Otam – Molibagu dan GI terkait

Gambar 10 menunjukkan bahwa hasil pemantauan konsentrasi CO semester 1 Tahun 2020 masih memenuhi baku mutu yang dipersyaratkan.

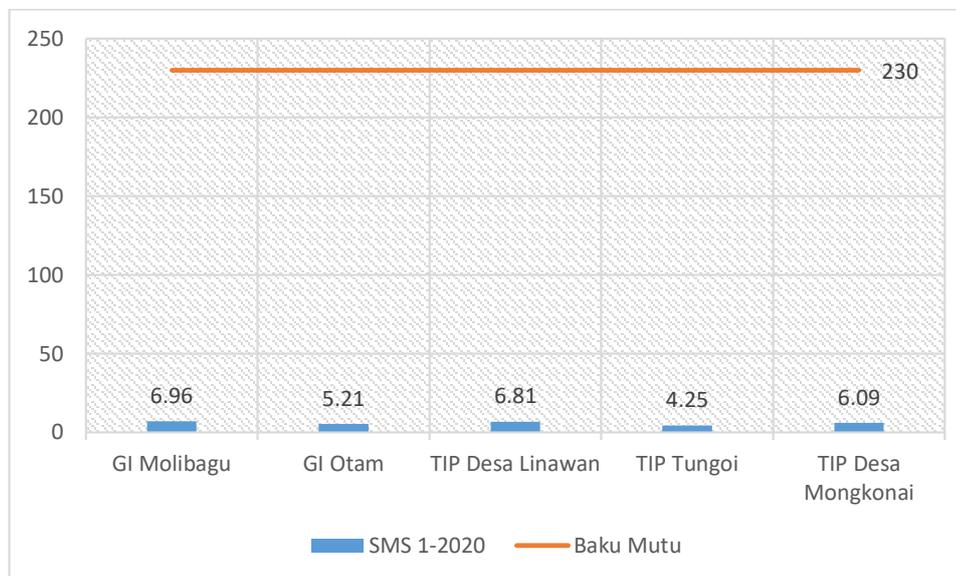
Gambar 11. Grafik Kecenderungan Konsentrasi Partikulat Debu di sekitar lokasi pembangunan T/L 150 kV Otam – Molibagu dan GI terkait

Gambar 11 menunjukkan bahwa hasil pemantauan konsentrasi partikulat debu semester 1 Tahun 2020 masih di bawah baku mutu yang dipersyaratkan.

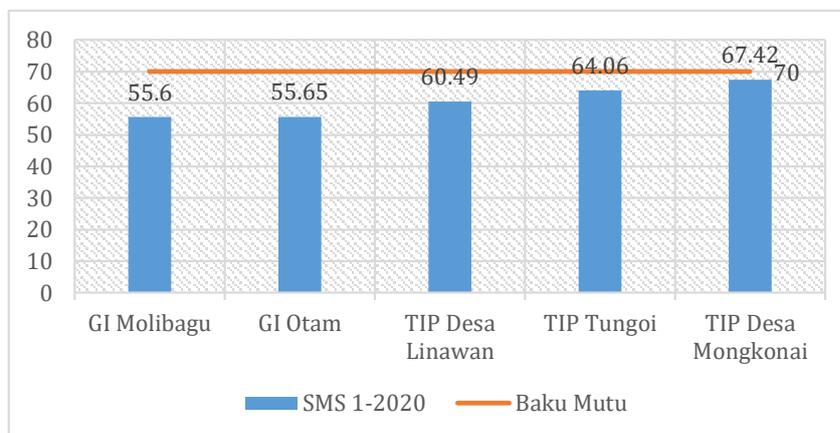
Gambar 12. Grafik Kecenderungan Kebisingan di sekitar lokasi pembangunan T/L 150 kV Otam – Molibagu dan GI terkait

Gambar 12 menunjukkan bahwa hasil pemantauan tingkat kebisingan semester 1 Tahun 2020 berada di bawah baku mutu yang dipersyaratkan. Pembangunan transmisi dan gardu induk tidak berpengaruh signifikan terhadap peningkatan tingkat kebisingan.

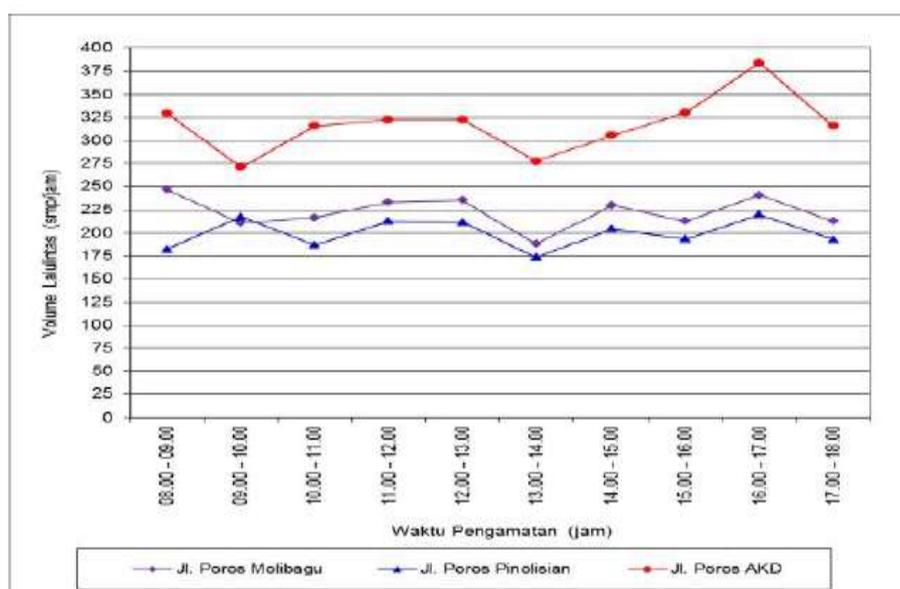
Gambar 13. Grafik volume lalu lintas saat rona awal di sekitar lokasi rencana pembangunan T/L 150 kV Otam-Molibagu dan GI Terkait

Pada Tabel 11 dan Gambar 13, terlihat bahwa ruas jalan yang terdapat di sekitar lokasi pembangunan T/L 150 kV Otam-Molibagu dan GI Terkait Provinsi Sulawesi Utara, yang mempunyai volume puncak dan volume rata-rata terbesar adalah ruas Jl-Poros AKD (Amurang-Kotamubago-Duluduo), dengan nilai volume puncak sebesar 330 smp/jam yang terjadi pada pukul 08.00 – 09.00 pagi hari dan 384 smp/jam yang terjadi pada pukul 16.00 – 17.00 sore hari, dengan volume rata-rata 318 smp/jam, sedangkan jalan yang memiliki volume lalu lintas yang terendah adalah Jl. Poros Pinolosian, dengan nilai volume puncak sebesar 218 smp/jam yang terjadi pada pukul 09.00 – 10.00 pagi hari dan 221 smp/jam yang terjadi pada pukul 16.00 – 17.00 sore hari, dengan volume rata-rata 200 smp/jam.

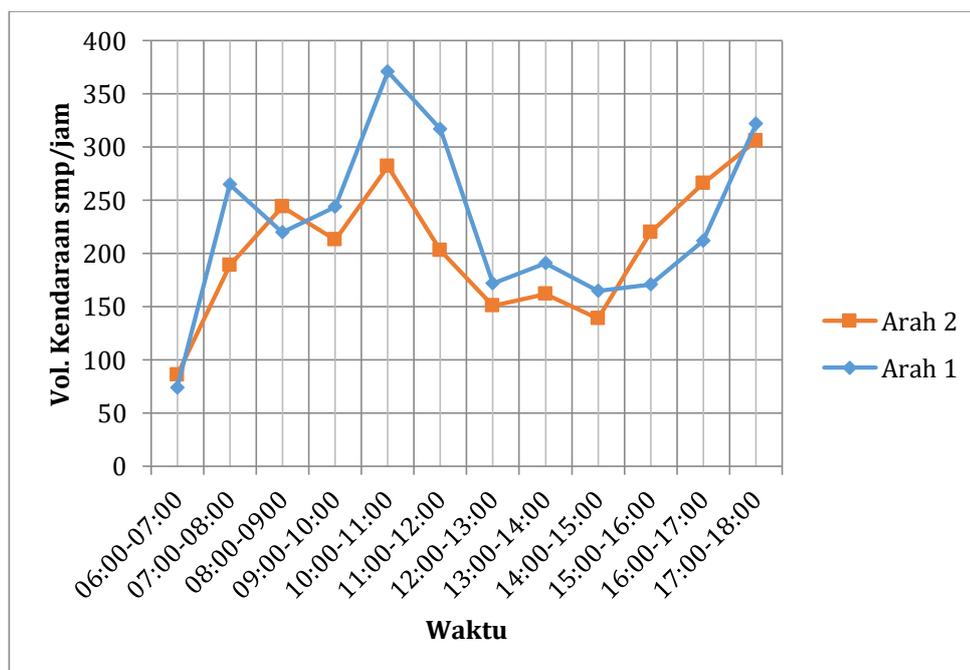
Gambar 10. Grafik Volume Lalu Lintas Saat Pemantauan Semester 1 Tahun 2020 Di Ruas Jalan Poros Akd.

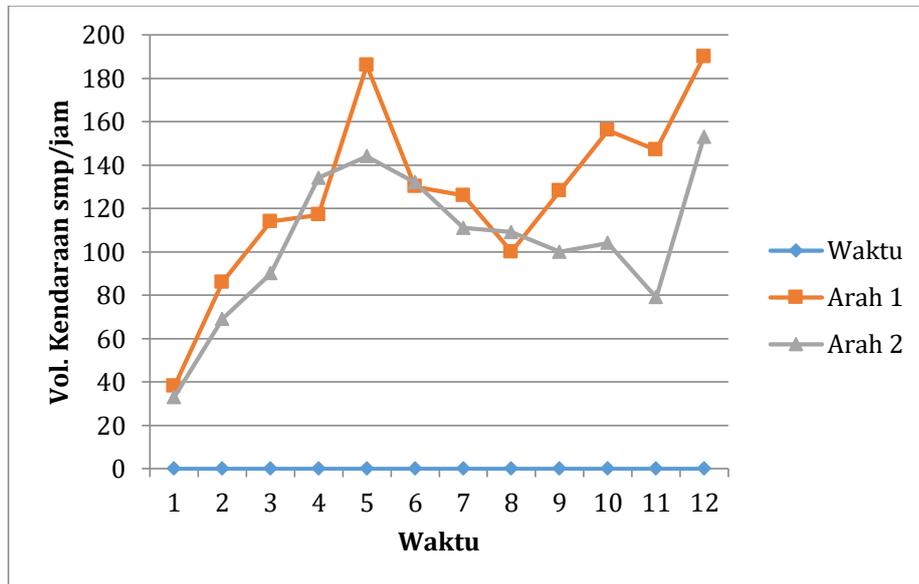
Gambar 11. Grafik Volume Lalu Lintas Saat Pemantauan Semester 1 Tahun 2020 Di Ruas Jalan Poros Pinolosian.

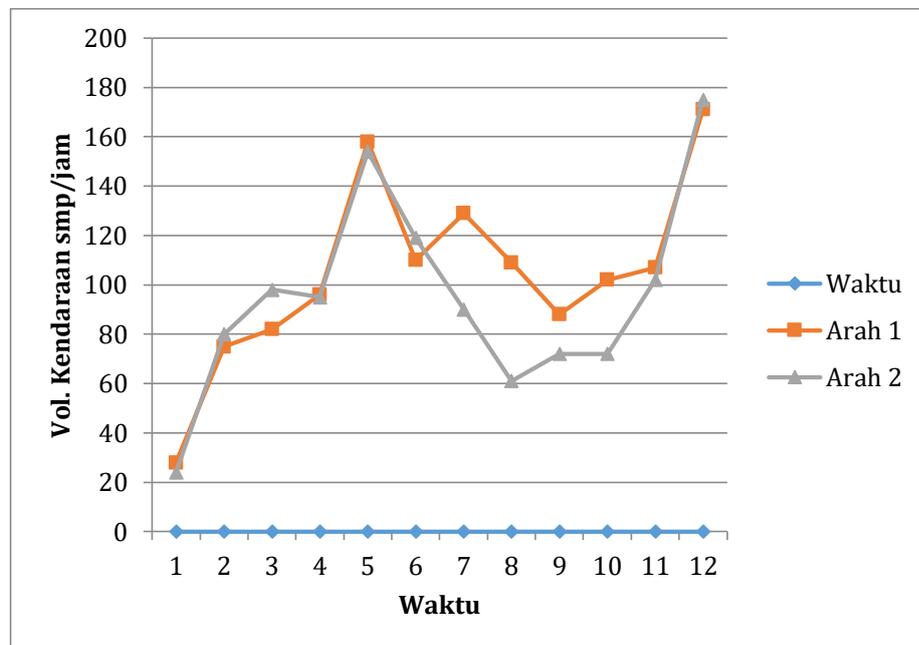
Gambar 12. Grafik Volume Lalu Lintas Saat Pemantauan Semester 1 Tahun 2020 Di Ruas Jalan Poros Molibagu

Fluktuasi volume lalulintas saat pemantauan belum dipengaruhi oleh kegiatan pembangunan T/L 150 kV Otam – Molibagu, walaupun pada saat pemantauan dilakukan, kegiatan sudah dalam tahap pembangunan tower.

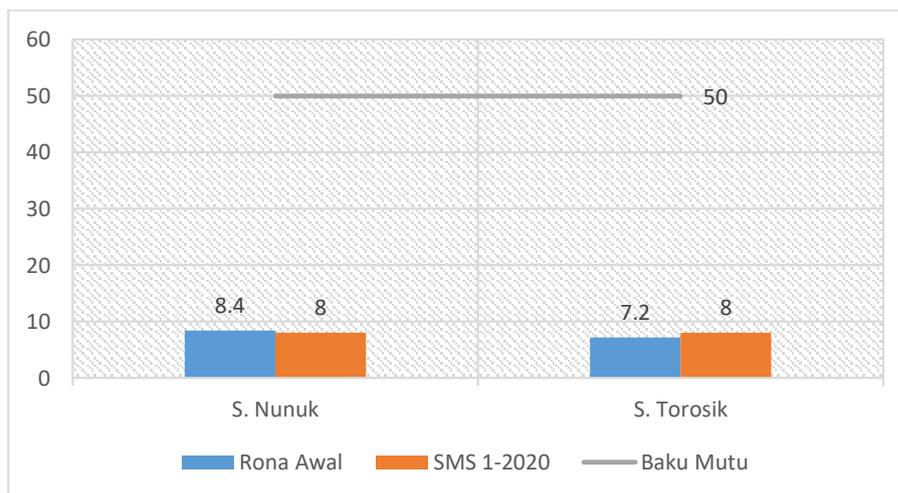
Gambar 13. Konsentrasi TSS Sungai Torosik dan Sungai Nunuk saat Pemantauan Semester 1 Tahun 2020 tahap konstruksi T/L 150 kV Otam – Molibagu dan GI Terkait

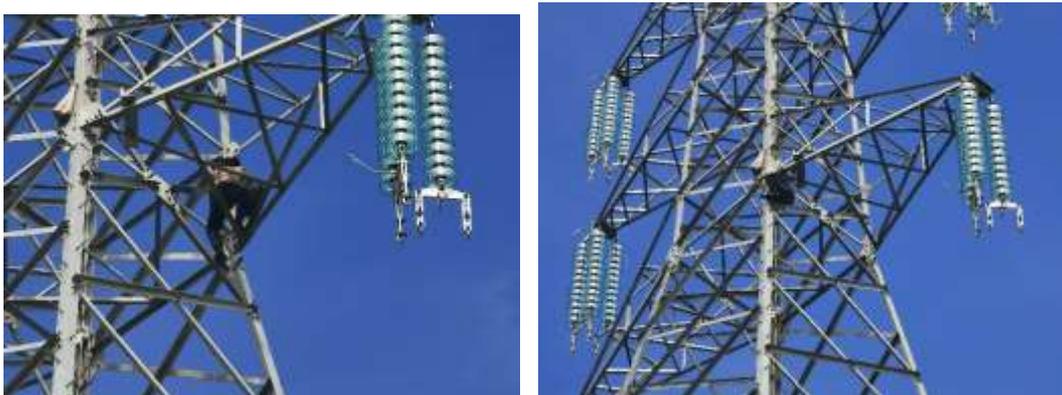
Penaatan yang belum dilaksanakan dengan baik adalah penggunaan alat pelindung diri pada tenaga kerja yang melaksanakan kegiatan pemasangan isolator, seperti ditunjukkan pada Gambar ...

Gambar 14. Pekerja yang tidak menggunakan APD saat bekerja pada TIP 38 Desa Tungoi

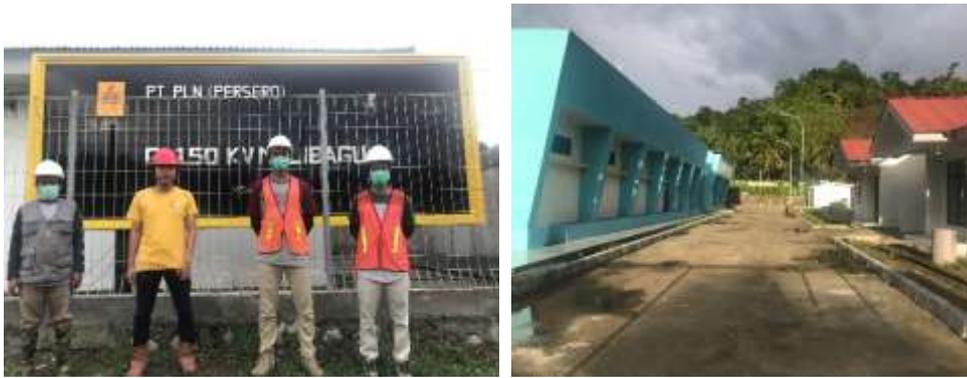
Pemantauan di lokasi Gardu Induk Molibagu

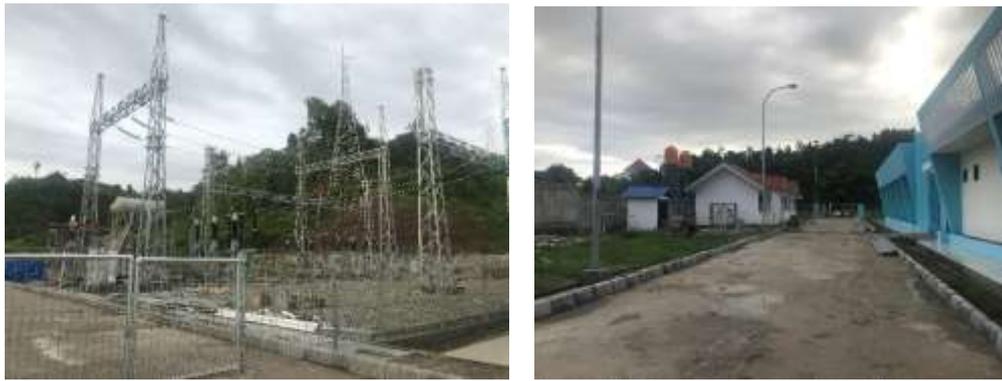
Kondisi lokasi Gardu Induk Molibagu

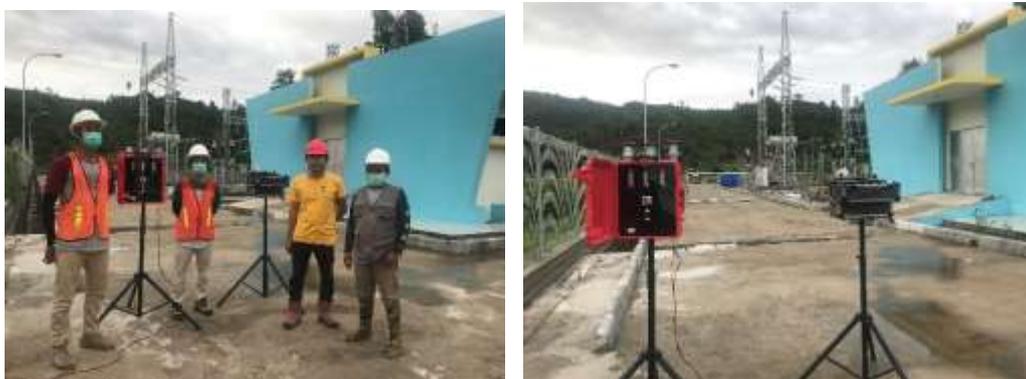
Sampling udara ambien di lokasi GI Molibagu

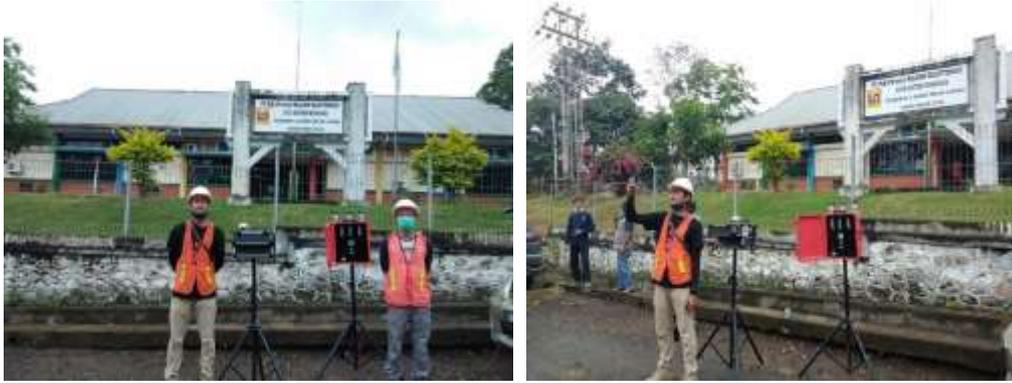
Sampling udara ambien di lokasi GI Otam

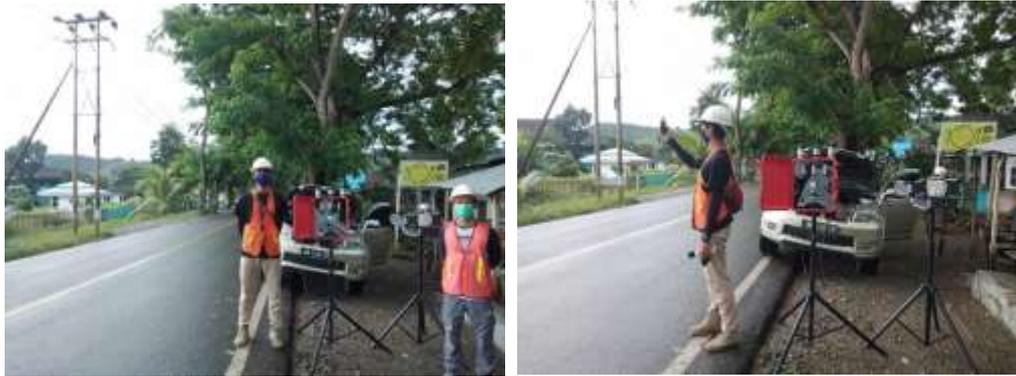
Sampling udara ambien di lokasi sekitar TIP Desa Mongkonai

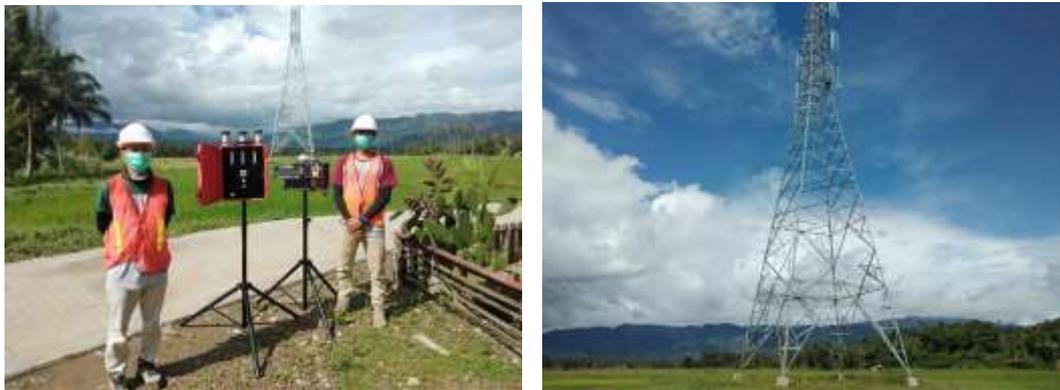
Sampling udara di lokasi TIP Desa Tungoi
