LAPORAN PENGABDIAN MANDIRI

**JURUSAN TEKNIK ELEKTRO
FAKULTAS TEKNIK
UNIVERSITAS NEGERI GORONTALO
2021**

| 1. Judul Kegiatan | : Penataan dan Pemasangan Instalasi Listrik di Mesjid Al- Iqra |
| 2. Lokasi | : Desa Pilohayangga Kecamatan Telaga Kabupaten Gorontalo |

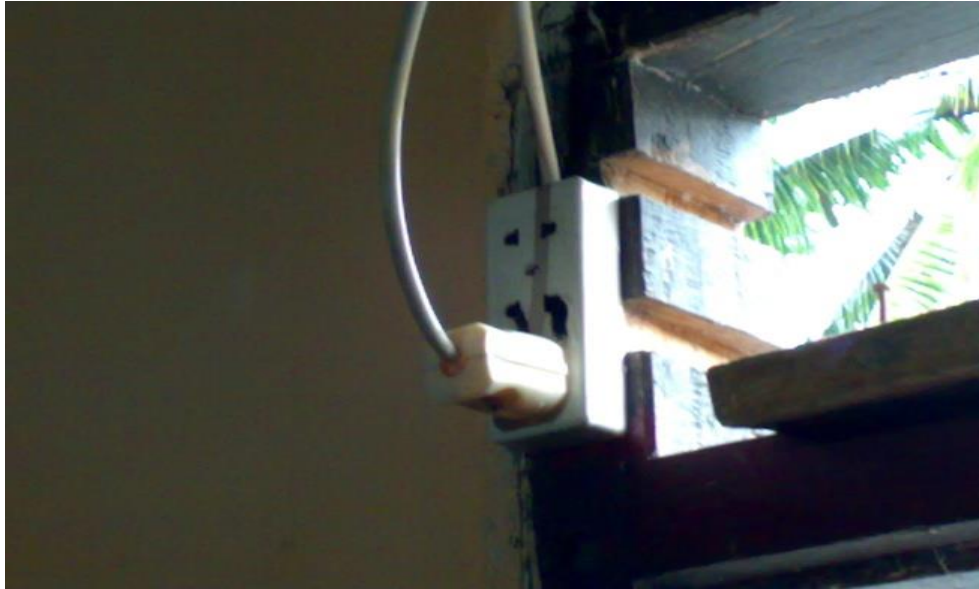
Dari hasil survey awal yang dilakukan, ditemukan beberapa pemasangan instalasi listrik khususnya yang dilakukan oleh masyarakat sendiri yaitu yang terjadi pada pemukiman penduduk yang pada umumnya dilakukan tidak berdasarkan aturan umum instalasi listrik, sehingga hal ini menyebabkan kegagalan pada instalasi yang pada akhirnya dapat menyebabkan kebakaran. Sebagai contoh seperti yang terlihat pada gambar (1) yang mana untuk melayani beban motor pompa air yang

berkapasitas besar maka digunakanlah kotak kontak standar yang tidak mampu untuk menahan arus beban yang besar, sehingga terlihat pada gambar (1) kotak kontak tersebut meleleh.

Gambar 1. Kotak Kontak yang tidak sesuai Standar SNI

Kemudian dari panas itu munculah api yang akan merambat di sepanjang kabel dan jika isolator tidak mampu menahan panas maka akan terjadilah kebakaran. Untuk itu gunakanlah stop kontak sebagaimana mestinya. Dalam hal ini ada dua stop kontak; pertama stop kontak 200 Watt hanya digunakan untuk peralatan di bawah 500 - 1000 VA; kedua adalah jenis stop kontak tenaga yang digunakan untuk peralatan di atas 1000 VA.

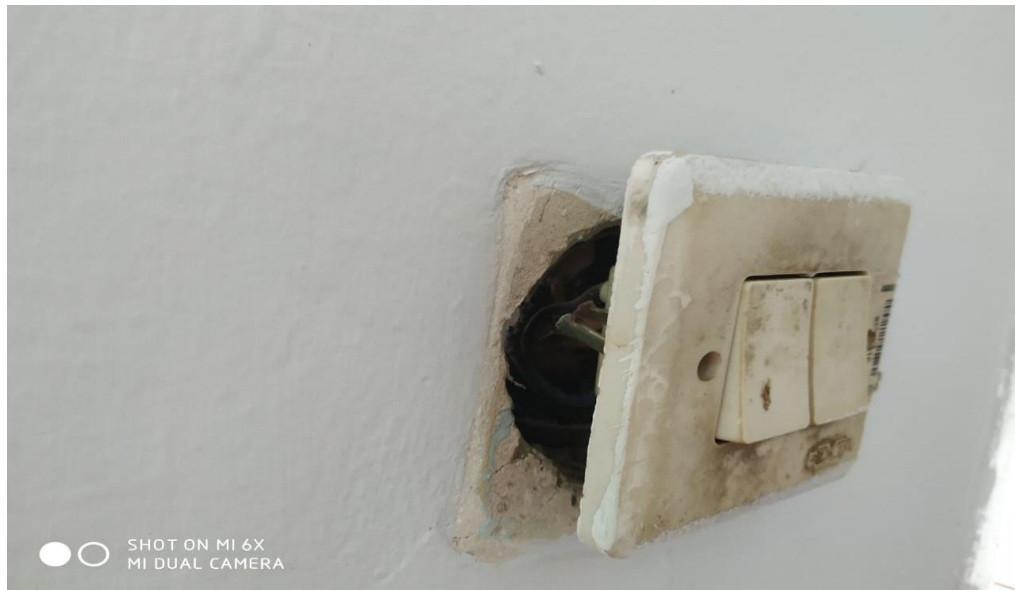
Gambar. 2 Saklar Lampu Yang Terbuka

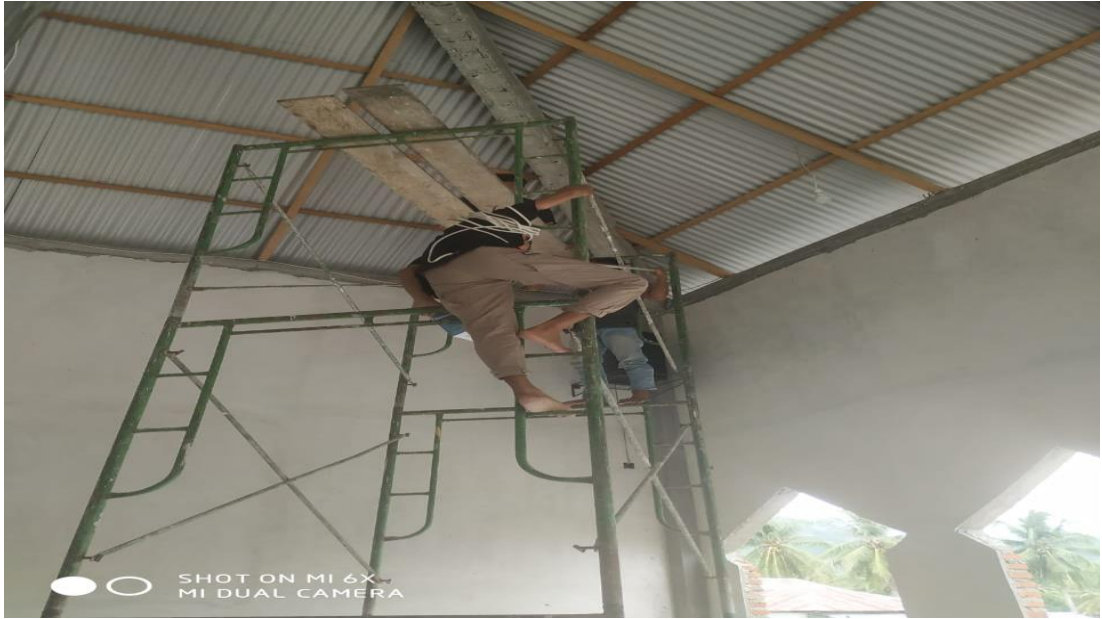
Gambar.3 Pemasangan Instalasi Mesjid Al-Iqro

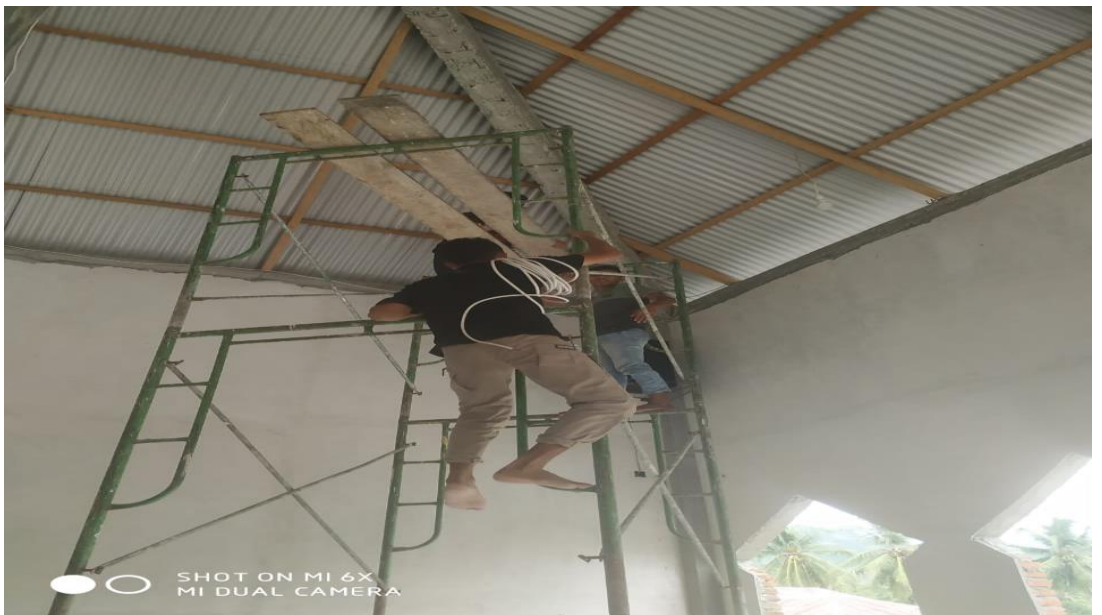
Gambar.4 Pemasangan Instalasi Mesjid Al-Iqro

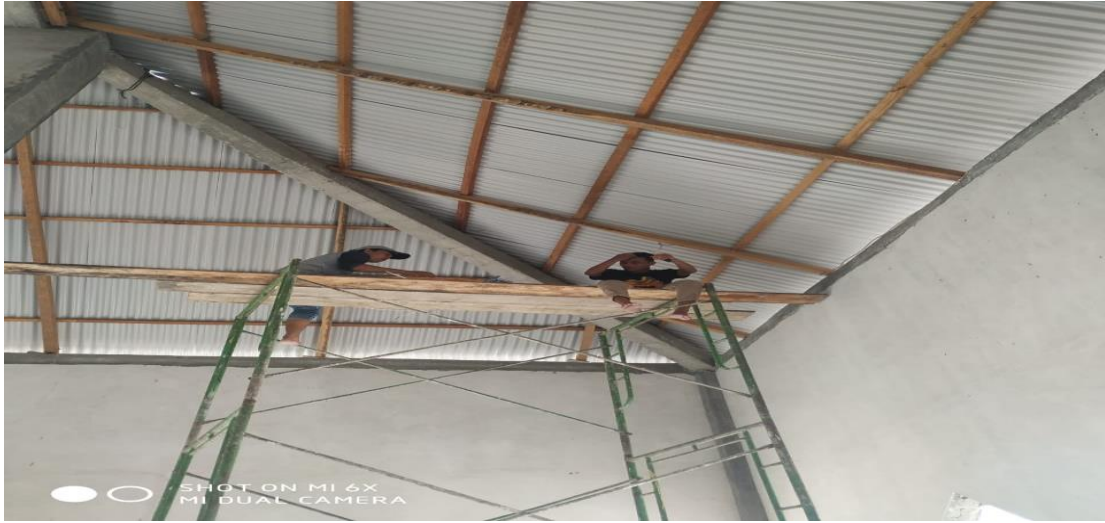
Gambar.5 Pemasangan Instalasi Mesjid Al-Iqro

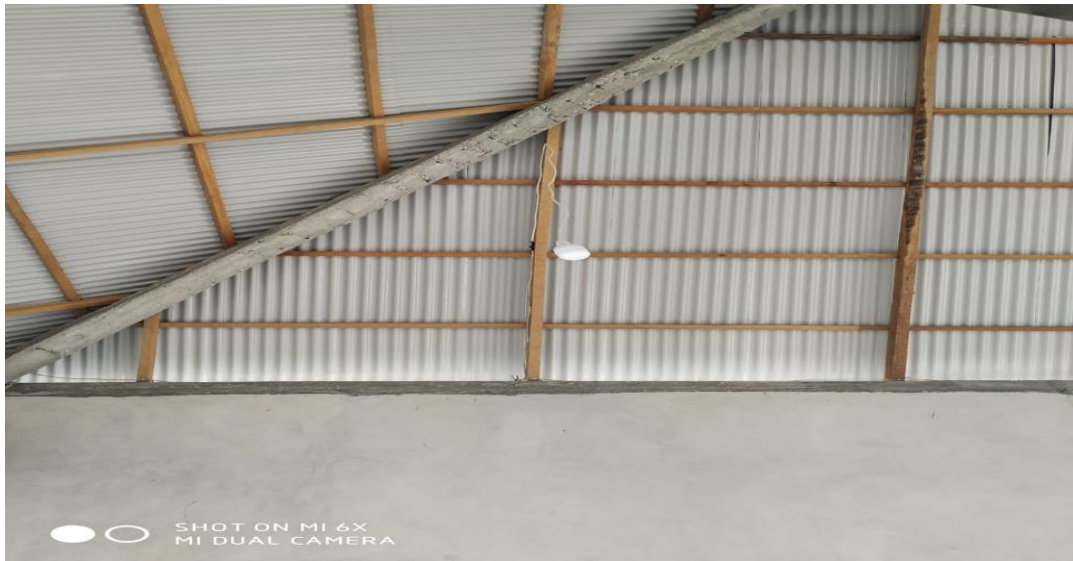
Gambar.6. Mata Lampu Yang Terpasang di Mesjid Al-Iqro

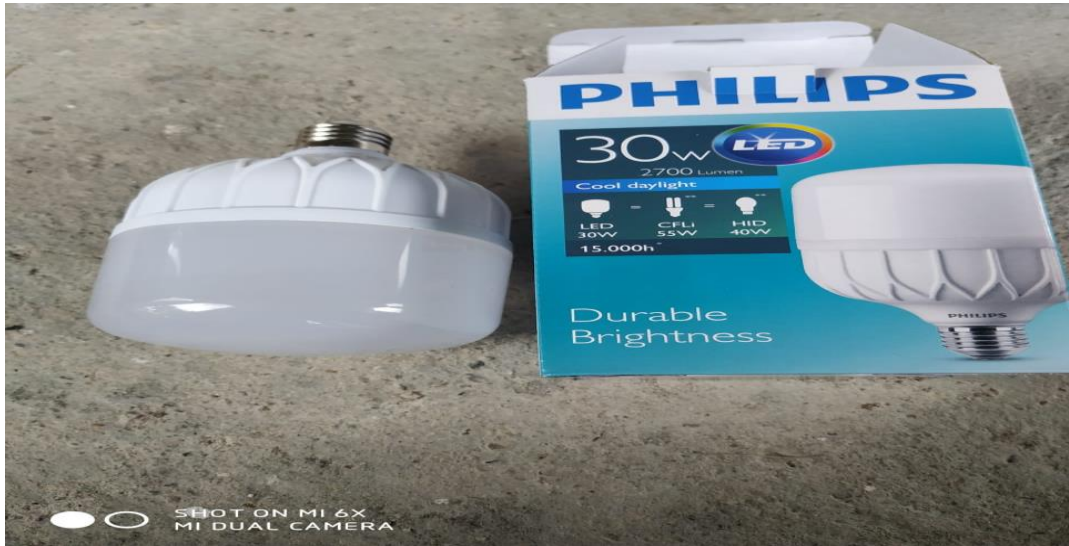
Gambar.7.. Jenis lampu yang Terpasang di Masjid Al-Iqro

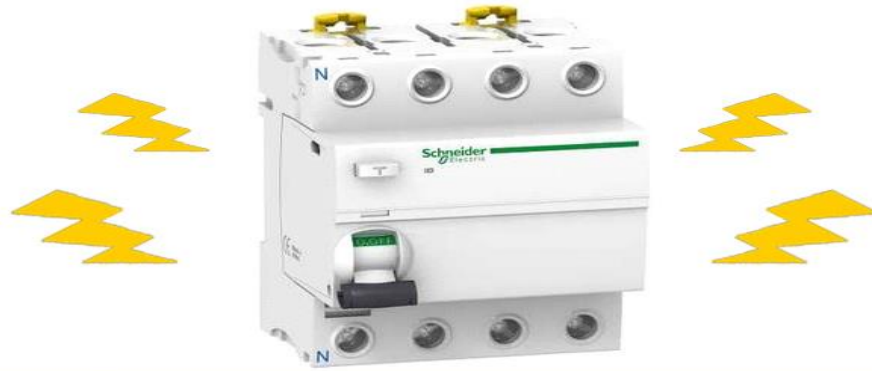
Gambar.7.ELCB

ELCB (EARTH LEAKAGE CIRCUIT BREAKER)

APA MANFAAT DAN FUNGSINYA ?

Sesuai PUIL 1987 - Pasal 910, bahwa untuk mencegah bahaya kebakaran harus dipasang SPAS dalam instalasi listrik. Dalam banyak hal suatu pengaman lebur (sekering) atau APP hanya mengamankan arus lebih atau arus hubung singkat dan memutus seketika dalam 3 detik bagian sirkuit listrik yang berbahaya. Sedangkan dalam hal kerusakan isolasi (penuaan, retak dsb.nya) di mana periode arus rambat beroperasi sangat lama dan karena arus bocor selalu mengalir ke bumi, maka gejala ini hanya dapat dideteksi oleh SPAS atau elcb, red 300 mA dengan waktu tunda (time delay) dari 50 mdet. Di beberapa negara Eropa seperti Jerman dan Perancis, dalam instalasi listrik diharuskan untuk dipasang elcb dari 500mA maupun dalam gedung-gedung perkantoran, sedangkan di U.K. dan Malaysia dengan rating 100mA.
