**EVALUASI PEMASANGAN INSTALASI LISTRIK  
BERDASARKAN PUIL 2000 (STUDI KASUS PADA PEMUKIMAN  
PENDUDUK KOTA TENGAH KOTA GORONTALO)**

Yasin Mohamad, ST., MT

**ABSTRAK**

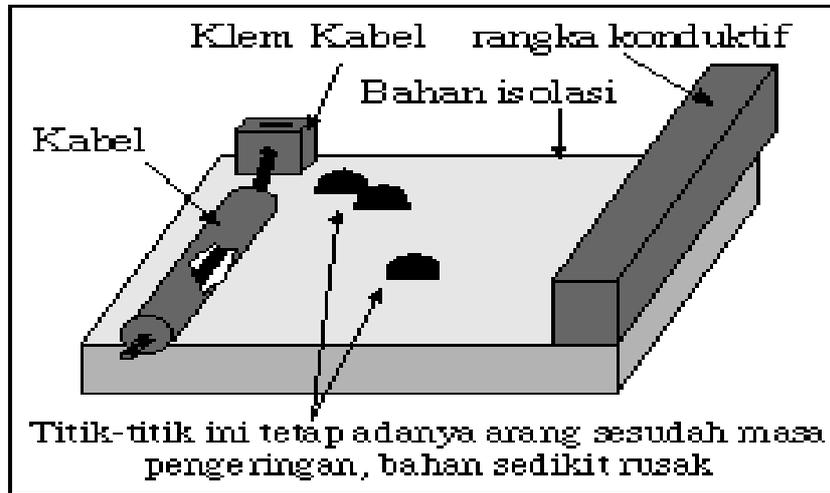
Gambar 1

Semula arus kecil sekali (kurang dari 1 mA) dan tak menimbulkan banyak panas, yang pada mulanya cukup untuk mengeringkan lembab, sehingga arus rambat

tersebut berhenti mengalir dan baru muncul lagi bila adanya pengaruh lembab yang baru, di mana terdapat percikan api pada celah-celah yang tadinya dalam keadaan kering.

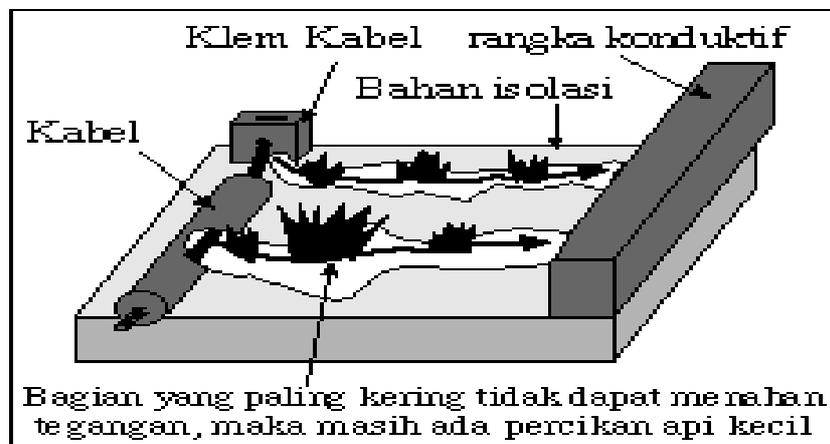
Gambar 2.

Karena proses tersebut berlangsung cukup lama terhadap permukaan isolasi, dan dengan demikian dapat merusak isolasi, sehingga terbentuknya jembatan-jembatan arang (*coal bridges*). Titik-titik gangguan ini perlahan-lahan pasti akan memperbesar, begitu pula arus gangguan dan bila terdapat lembab berikutnya, akan menghasilkan arus yang lebih besar, kira-kira 5-50 mA dan mengalir pada kerusakan permukaan di mana adanya jembatan-jembatan arang (Gambar 2).
