**SEBARAN ASPEK KERUANGAN TIPE LONGSORAN
DI DAERAH ALIRAN SUNGAI ALO PROVINSI GORONTALO**
(*Spread of Spatial Aspect of Landslide Types at Alo Watershed in Gorontalo Province*)

Fitryane Lihawa*, Indriati Martha Patuti dan Nurfaika

Universitas Negeri Gorontalo, Jln. Jend. Sudirman No. 6, Kota Gorontalo.

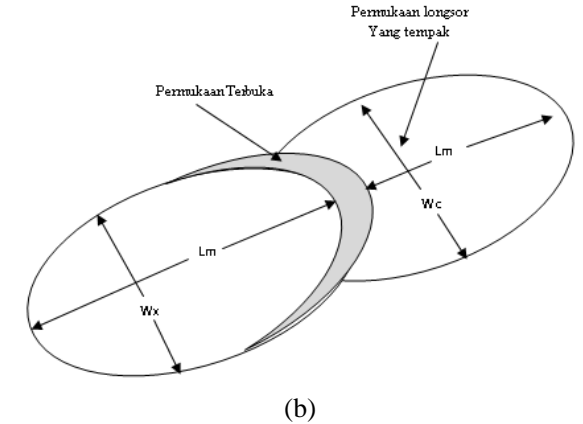
- D = kedalaman longsor
- L = panjang longsor
- L_m = panjang material yang menjadi longsor
- L_c = panjang bagian cekung
- W_x = lebar bagian cembung
- W_c = lebar bagian cekung
- L_r = panjang permukaan *rupture*

Gambar 1. Parameter-parameter morfometri longsor (a) tampak samping dan (b) tampak atas.
