**PT. PLN (PERSERO)
AREA GORONTALO**

**LAPORAN PEMANTAUAN PELAKSANAAN
UPAYA PENGELOLAAN LINGKUNGAN HIDUP
PLTD TELAGA GORONTALO**

**PERIODE PERTAMA
JANUARI - JUNI
TAHUN 2014**

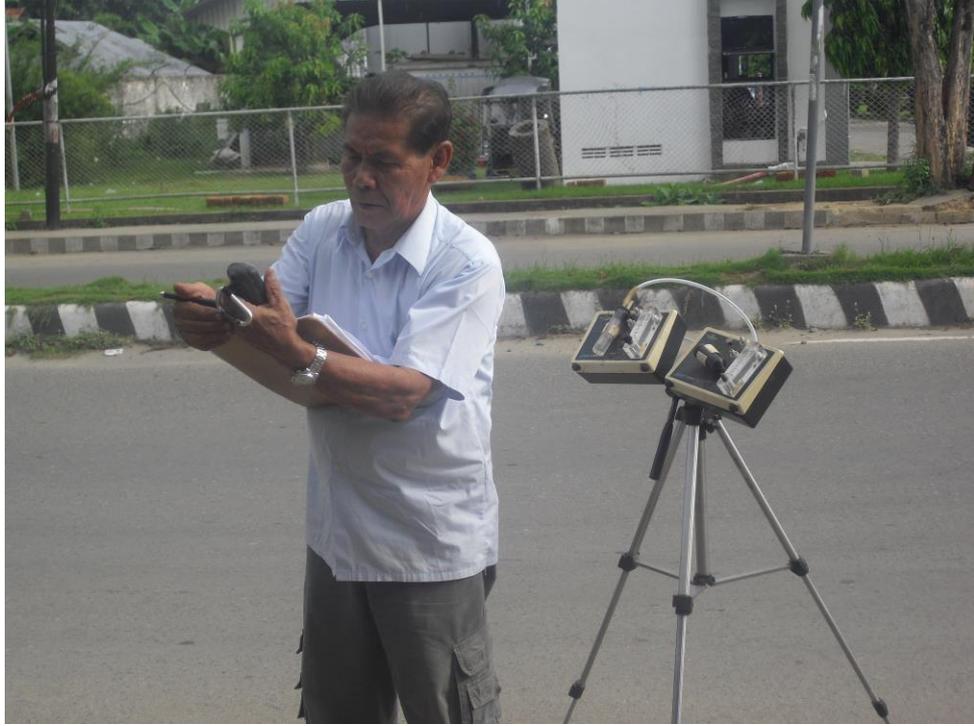
Pengukuran udara ambien di depan PLTD Telaga

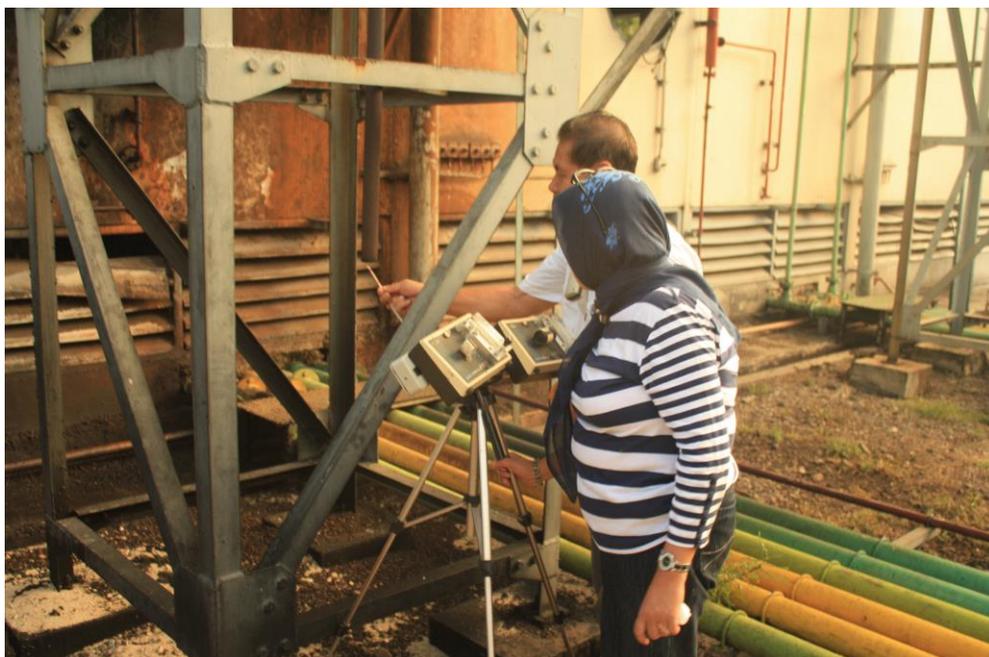
Pengukuran Getaran di sekitar cerobong PLTD Telaga
